GUIA DE DEVOLUÇÃO

OK TRUCKS
PRE-OWNED VEHICLES CERTIFIED BY **IVECO**

CARROÇARIA E SUPERESTRUTURAS: LASCAS, RISCOS, MOSSAS, DEFEITOS E LIMPEZA

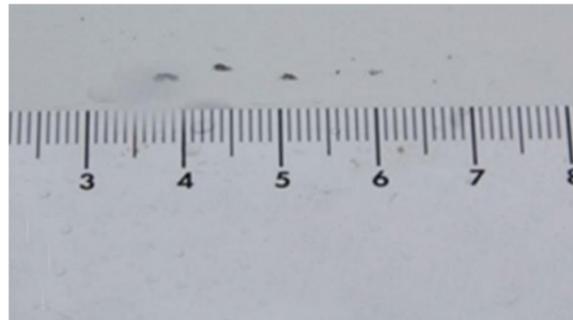
Lasca \leq 5 mm de diâmetro e \leq 20 lascas

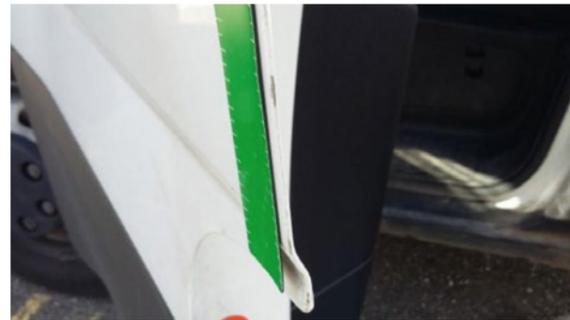
Lasca no bordo da porta

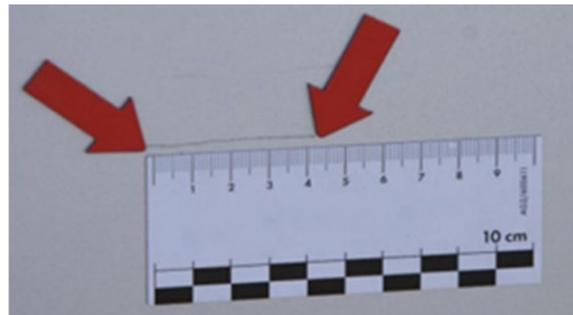
Dano passível de polimento ou risco \leq 50 mm

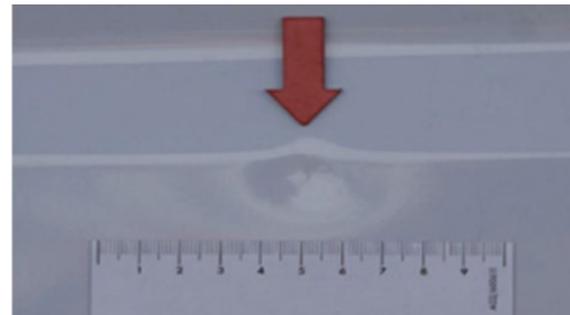
Mossas \leq 20 mm de diâmetro com pintura inalterada, sem danos provocados por granizo e marcas significativas dentro do limite de 5 mossas por painel

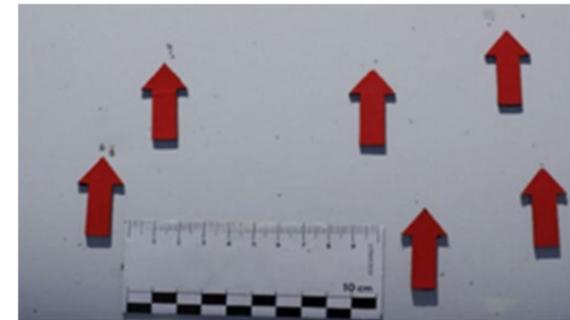
Lasca $>$ 5 mm ou $>$ 20 lascas

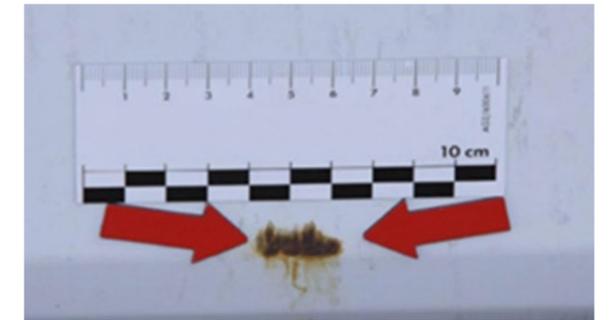
Riscos com oxidação, depósitos químicos ou outros que não podem ser limpos

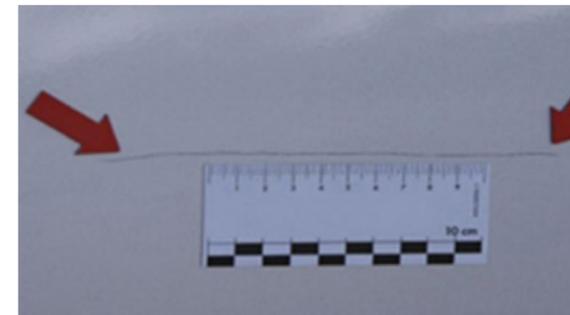
Riscos $>$ 20 mm
Nota: na porta deslizante traseira, não é possível pintar metade do painel

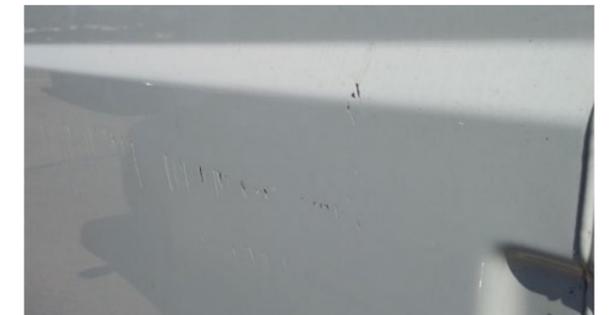
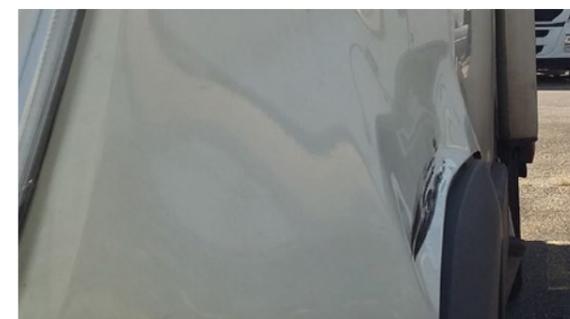
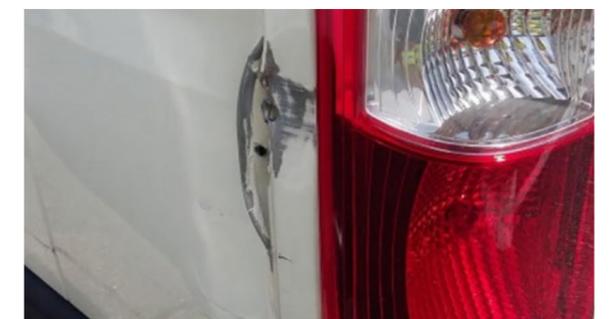
Peças irreparáveis, que excedem uma reparação económica ou peça substituída não conforme

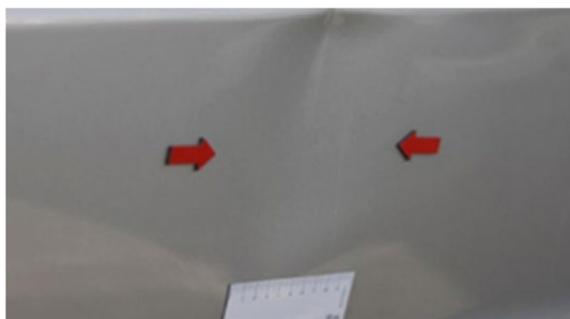
Mossas > 20 mm de diâmetro, pintura alterada, danos provocados por granizo ou marcas significativas. Nota: possibilidade de reparação inteligente de marcas significativas isoladas, se a pintura não estiver alterada

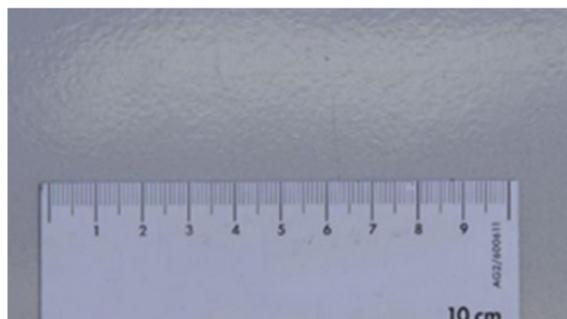
Repintado com falha (aparência com buracos). Pintura demasiado espessa, insuficiente, com inclusão de partículas

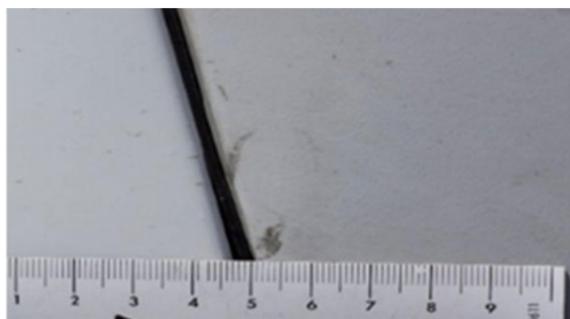
Diferença na tonalidade da cor na sequência de uma reparação. Nota: tolerância aceite associada ao envelhecimento do veículo

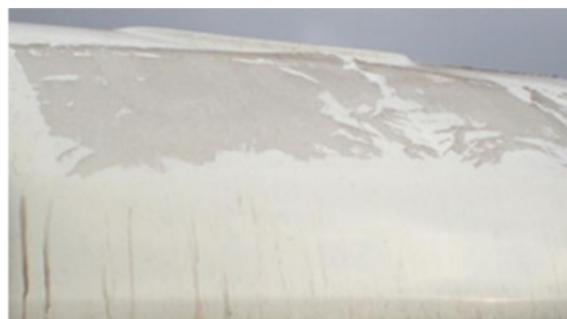
Vestígios de cola. Nota: presença de etiquetas ou graffiti, avaliação em tempo real durante a limpeza e/ou polimento

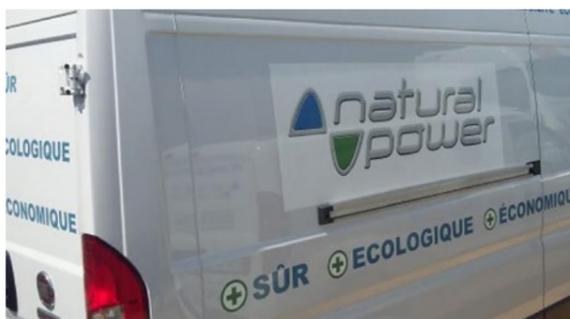
Marcas deixadas por publicidade na sequência da descrição da carroçaria.

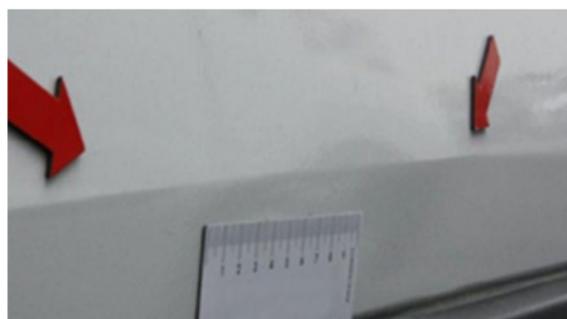
Defeito: painel deformado na sequência de reparação

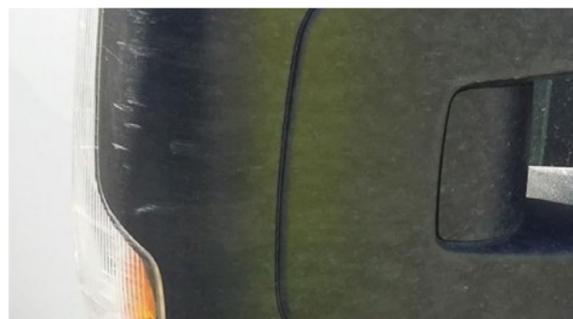
Riscos impercetíveis com a unha e superfície $\leq 45 \text{ cm}^2$ (equivalente a um cartão de crédito)

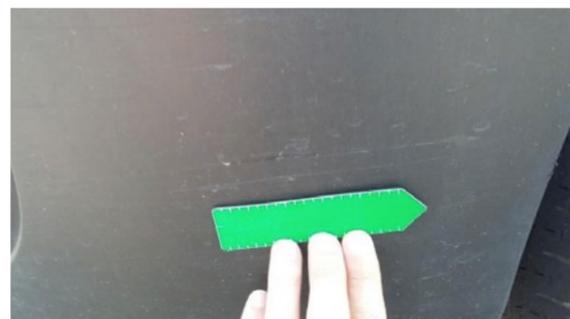
Riscos perceptíveis com a unha ou superfície $\leq 45 \text{ cm}^2$ (equivalente a um cartão de crédito)

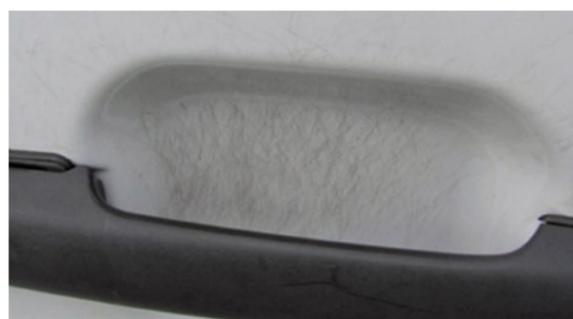
Riscos superficiais ligeiros, p. ex., no tampão de abastecimento de combustível, postigos, puxadores das portas, para-choques e revestimentos

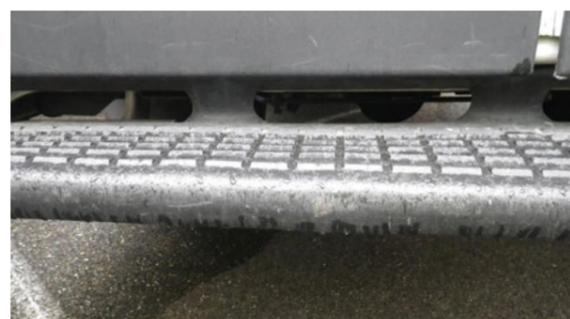
Riscos ligeiros na pintura, nas arestas de carga

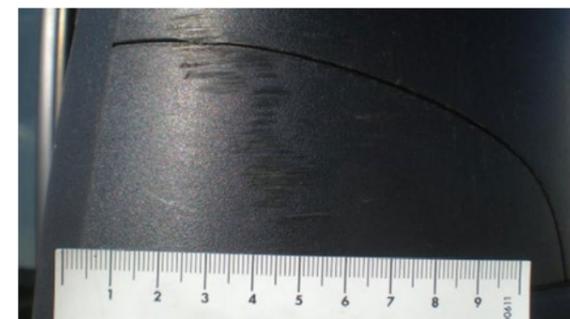
Riscos perceptíveis com a unha ou superfície $> 45 \text{ cm}^2$ (equivalente a um cartão de crédito)

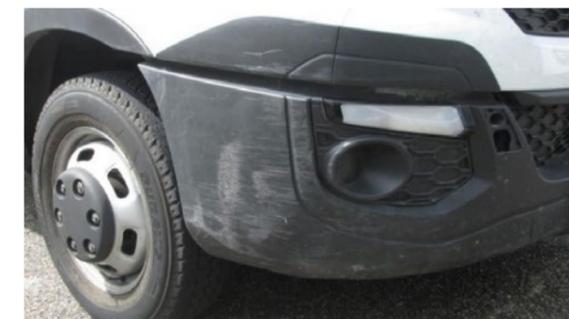
Remoção de material ou deformação com reparação viável ou económica

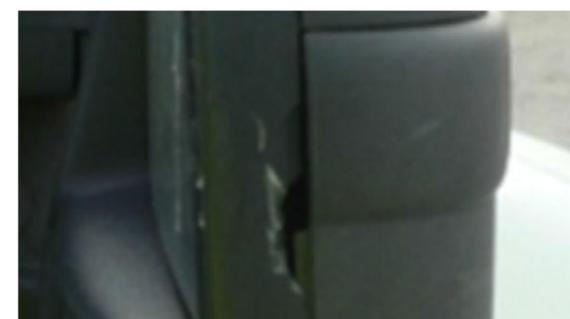
Remoção de material, peça partida

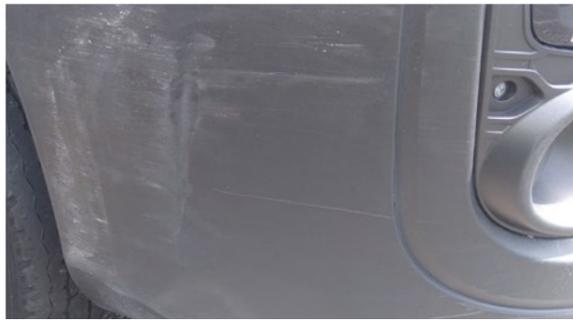
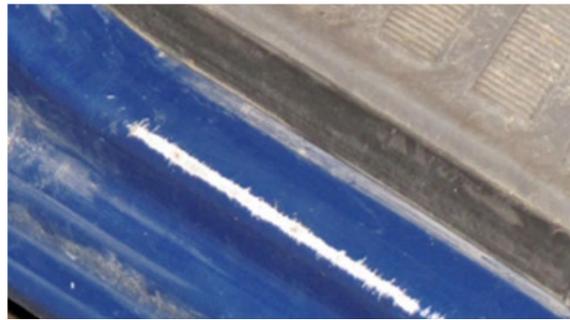
Riscos perceptíveis com a unha e superfície > 45 cm² (equivalente a um cartão de crédito)

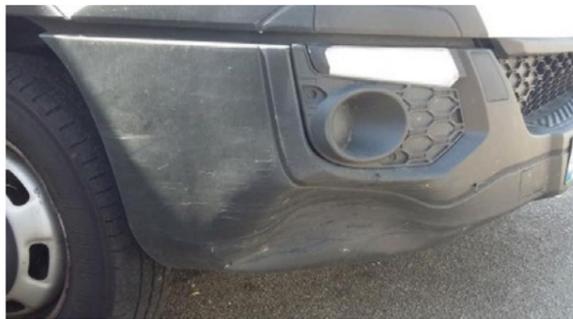
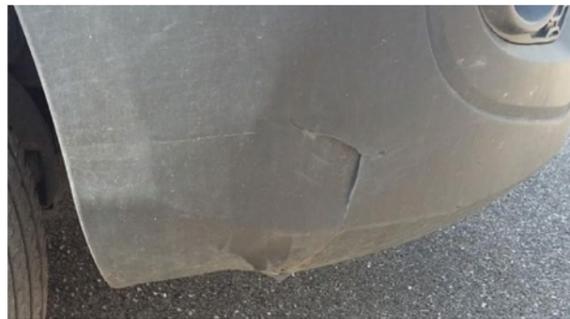
Partido, remoção de material ou deformação que excede uma reparação económica ou inviável

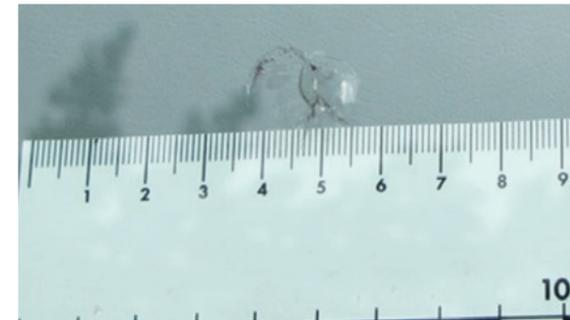
Lascas ≤ 20 mm, fora do campo de visão e ≤ 3 lascas

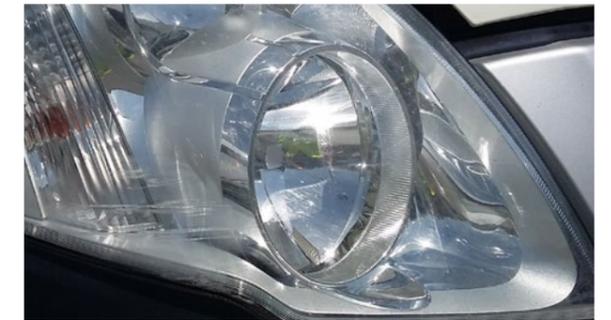
Risco ligeiro (sem remoção de material), fora do campo de iluminação e luz selada (POLIMENTO)

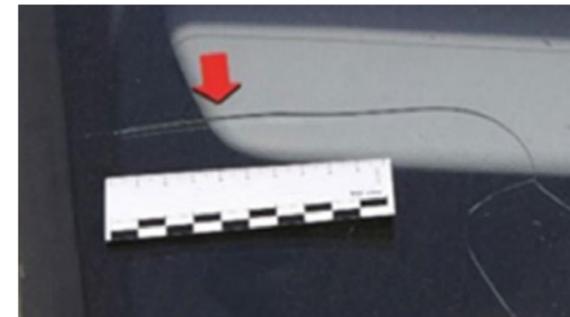
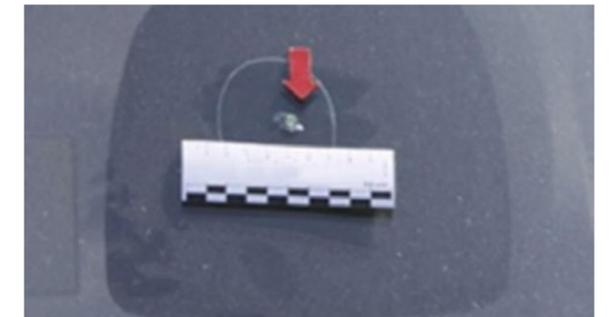
Lascas > 20 mm, número > 3 lascas, ou lascas no campo de visão, fissurado, mal montado com defeito, jateado ou riscado
Nota: se o para-brisas estiver danificado no campo de visão do condutor, é necessário verificar a legislação local.

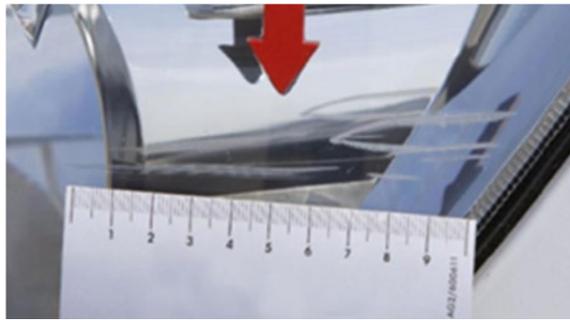
Risco profundo (com remoção de material), fora do campo de iluminação e luz selada

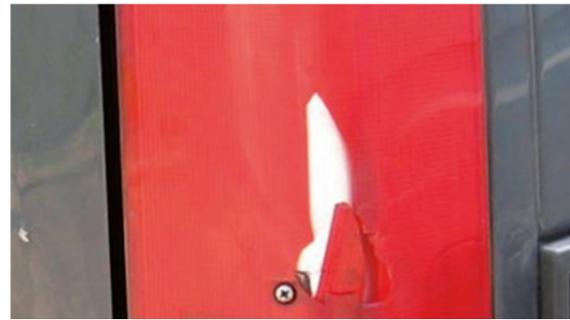
Luzes traseiras e dianteiras partidas

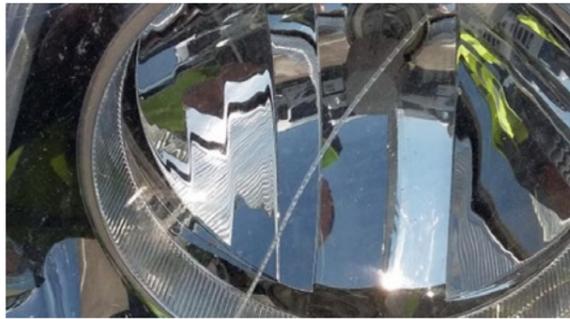
Risco no campo de iluminação, fissura, condensação, partido ou fixação partida

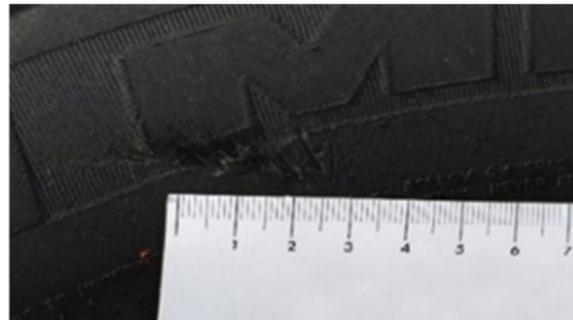
Pneus: entalhe ≤ 3 mm de profundidade (CONFORME)

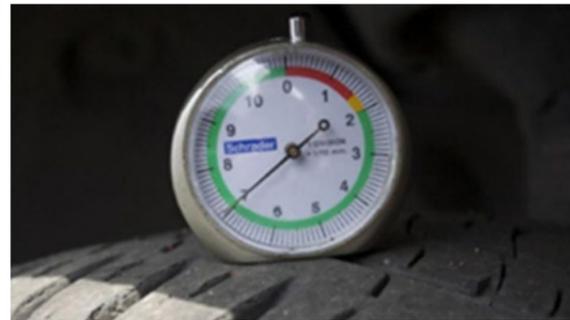
Pneus: base da ranhura, profundidade ≥ 5 mm (CONFORME)

Nota: o desgaste dos pneus é medido na ranhura mais gasta do pneu.

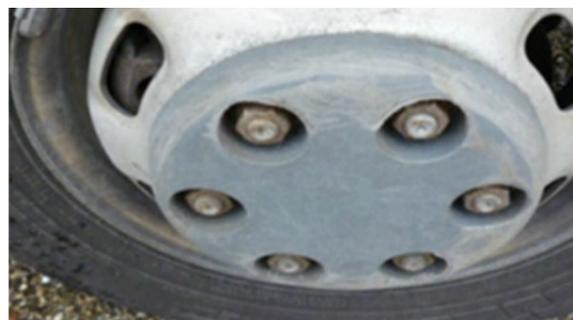
Jantes e tampões das rodas: múltiplos riscos superficiais com ou sem remoção de material

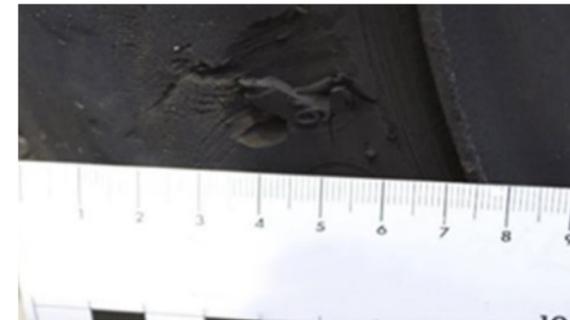
Pneus: entalhe > 3 mm de profundidade, remoção

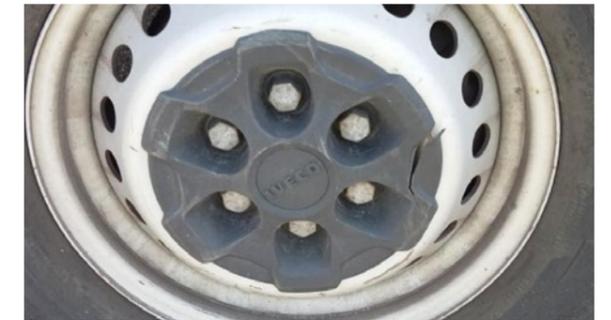
Tampões das rodas: deformados, partidos, material ou falta ou removido

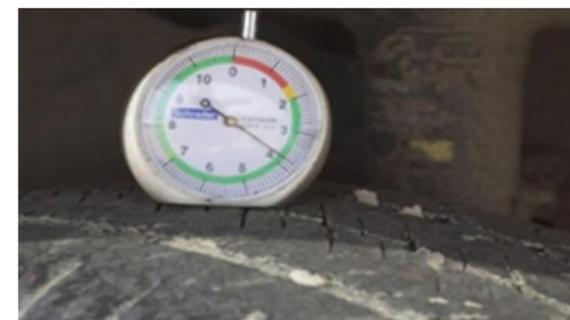
Pneus: base da ranhura, profundidade < 5 mm
Nota: o desgaste dos pneus é medido na ranhura mais gasta do pneu.

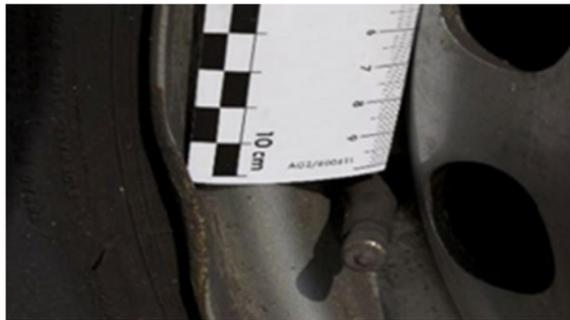
Na jante de aço: bordo de ligação ligeiramente deformado

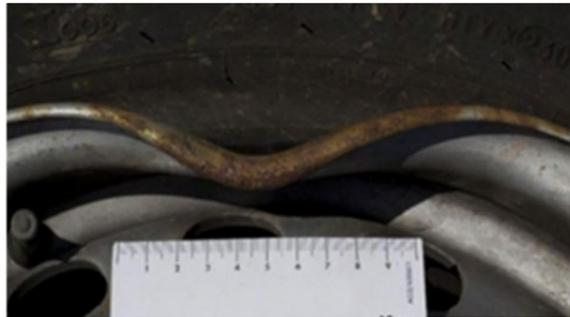
Revestimento da jante danificado, jante não conforme. Avaliação de uma verificação dimensional para verificar o estado seguro do veículo

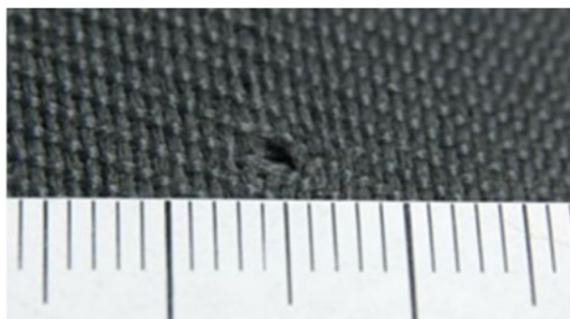
Queimadura ≤ 3 mm e sem perfuração da tampa

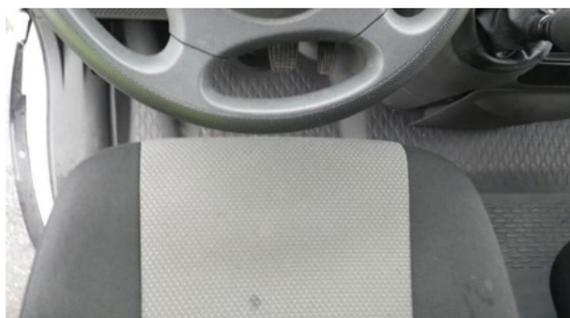
Sujidade ligeira pode ser removida através de uma limpeza química realizada por um profissional

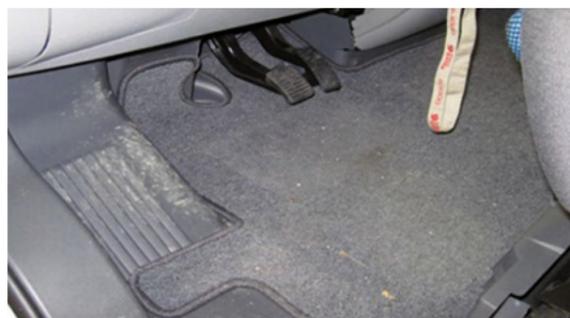
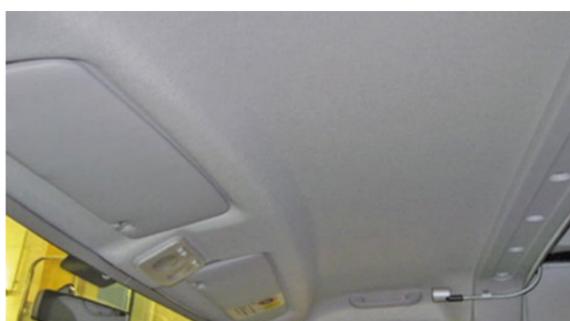
Descoloração ligeira devido aos raios de sol

Revestimento da parede interna rasgado atrás do banco do condutor

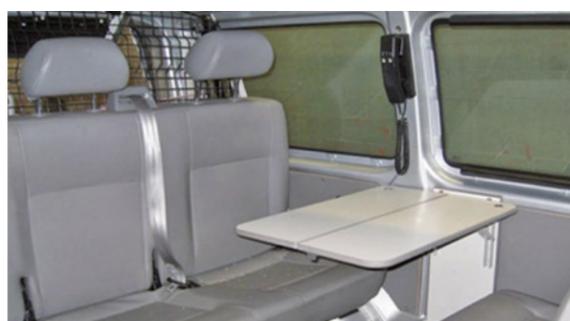
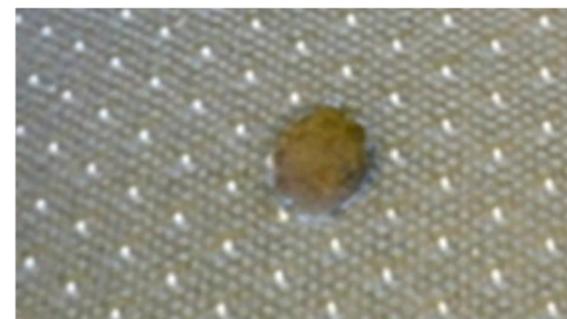
Queimadura > 3 mm, perfuração ou rasgo na tampa, sem deterioração da espuma

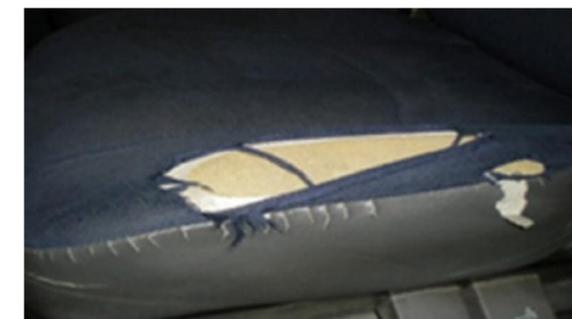
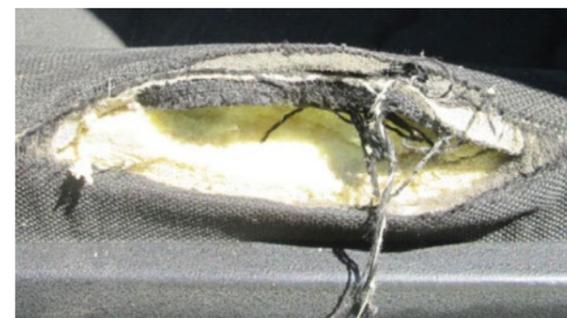
Falta da espuma ou estrutura partida

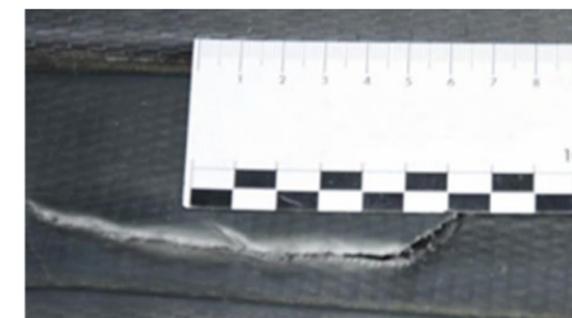
Perfuração de revestimentos de plástico duro.

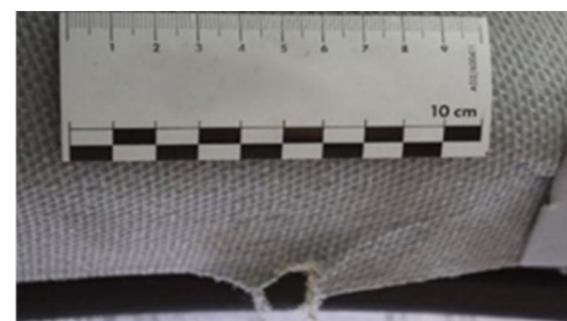
Revestimento de tecido: rasgo, orifício > 5 mm, marcas indeléveis

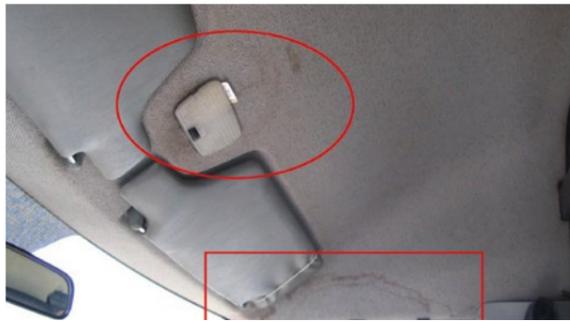
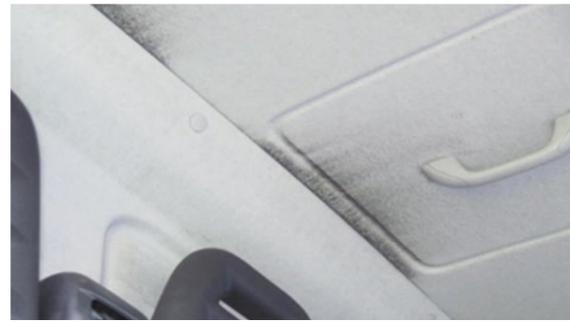
Sujidade significativa, manchas e cheiros que necessitem de uma limpeza química realizada por um profissional.

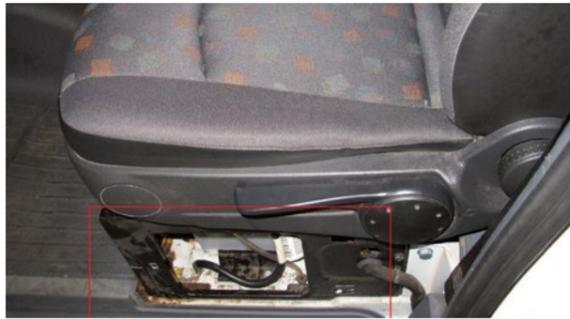
Equipamento ou revestimentos em falta

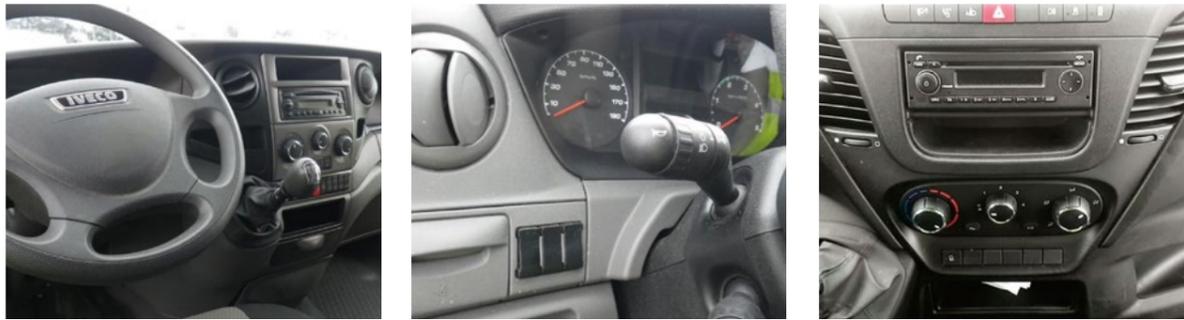
Sinais de desgaste no painel de instrumentos e no volante

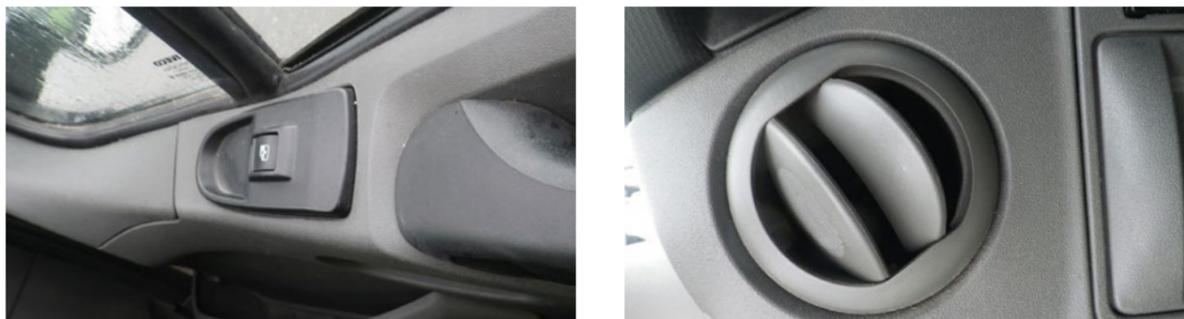
Descoloração ligeira devido aos raios de sol

Sujidade ligeira que possa ser removida através de uma limpeza química realizada por um profissional

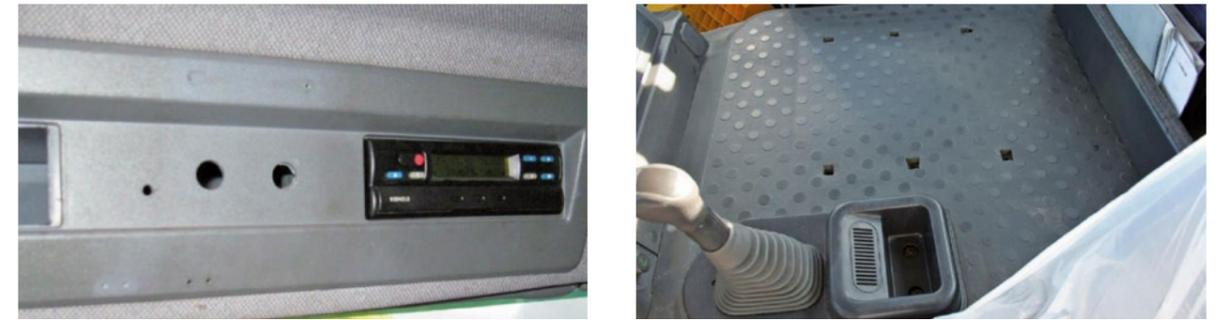
Peças de comando, peças do banco ou do revestimento em falta, partidas ou perfuradas

Sistemas, cinto de segurança, comando do banco, displays e visores não funcionam

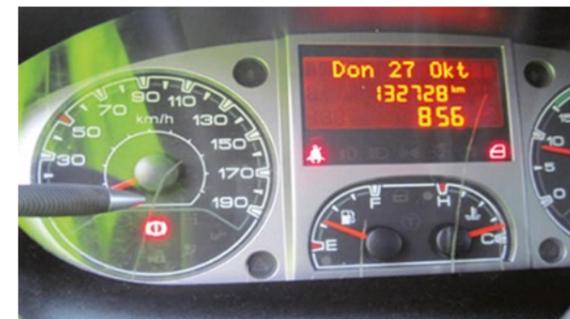
Riscos no painel de instrumentos combinado e outros danos visuais ou orifícios no campo de visão

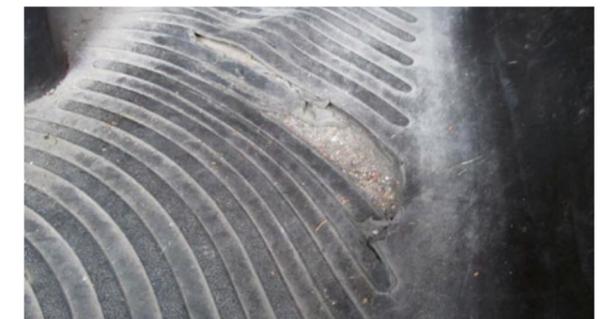
Sujidade significativa, manchas e cheiros que necessitem de uma limpeza química realizada por um profissional.

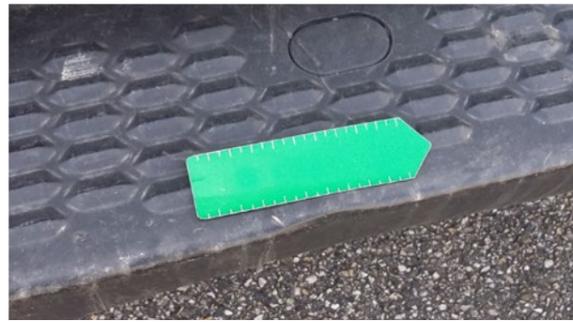
Plataformas traseiras: ligeira deformação

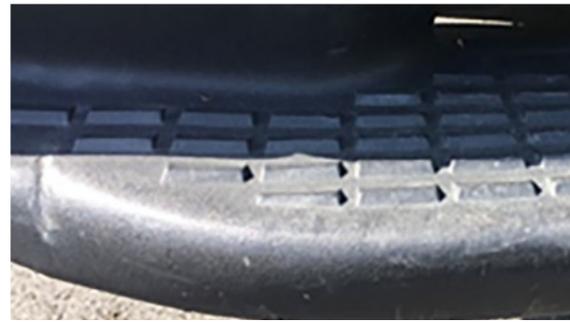
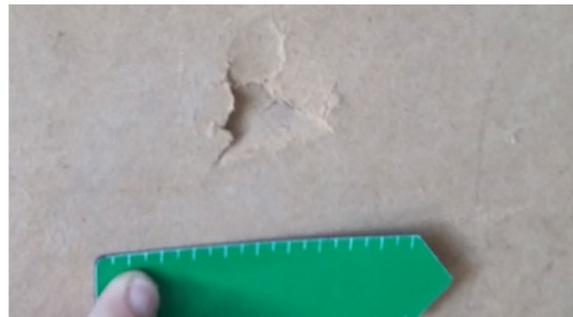
Proteções internas de madeira: pequenos impactos

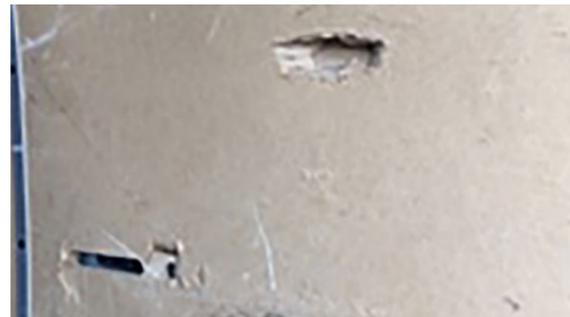
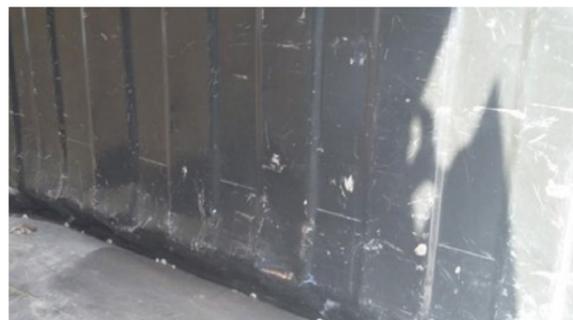
Deformações internas: ligeira deformação sem perfurações ou cortes, tempo de reparação ≤ 3 h

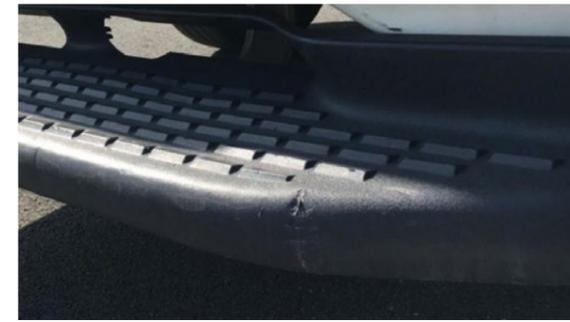
Plataformas traseiras: deformações dentro da reparação económica

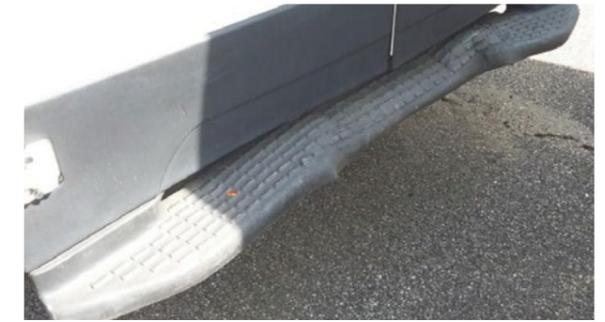
Plataformas traseiras: deformações fora da reparação económica

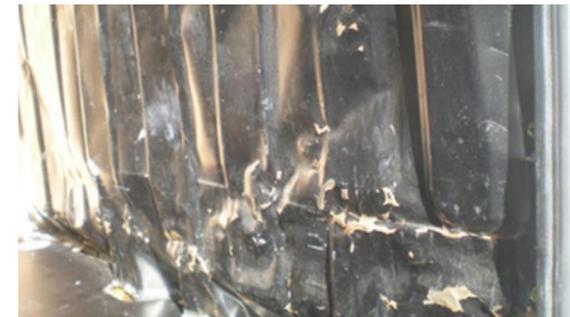
Deformações internas: deformação significativa, tempo de reparação > 3 h, perfurações, cortes

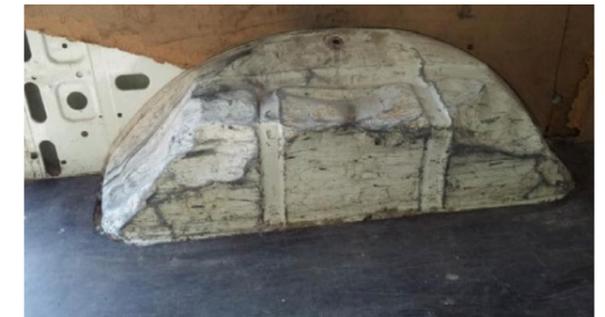
Deformações internas: perfurações, cortes, deformações que excedem a reparação económica. Desnaturação e depósito incorrigível (pó, tinta, etc.) (Cava da roda não recuperável se o tempo de reparação for < 3h)

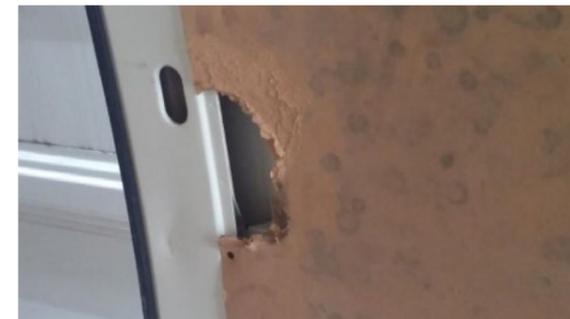
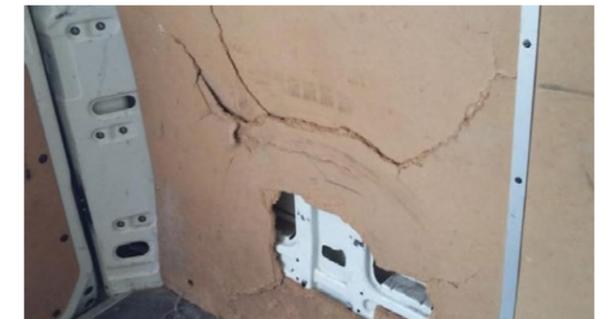
Proteções internas de madeira: impactos, painel rasgado, painel em falta (excluindo os painéis superiores das portas)

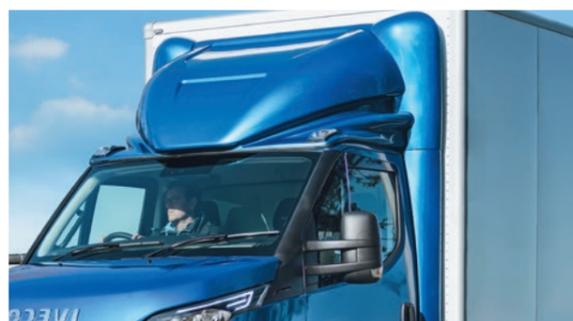
Cabina sobre o motor e defletor: risco ligeiro ao manter a aparência do veículo

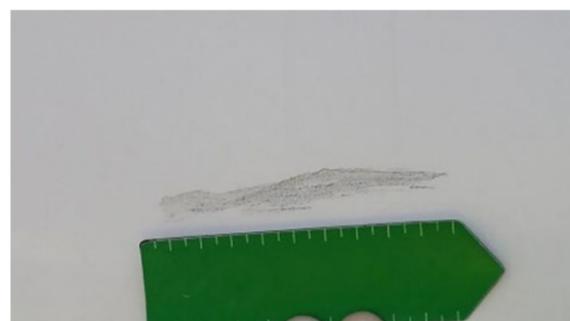
Painéis laterais: risco ligeiro com remoção de material ≤ 20 cm

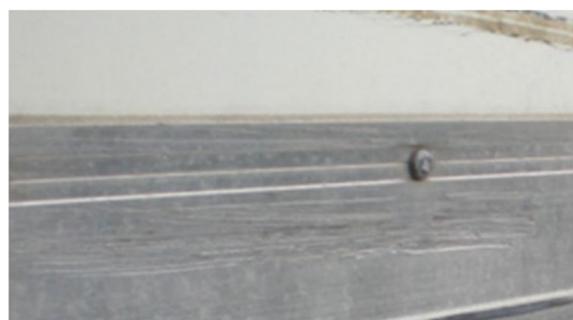
Perfis laterais sob o chassis: risco ligeiro

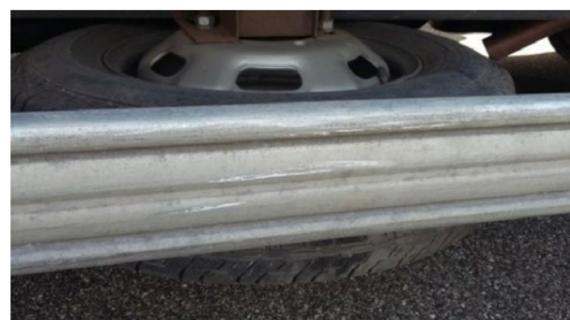
Suportes para bicicletas: risco ligeiro

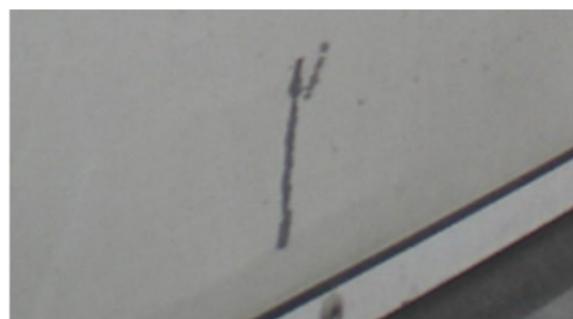
Portas laterais e traseiras: ligeira deformação: tempo de reparação ≤ 1 h

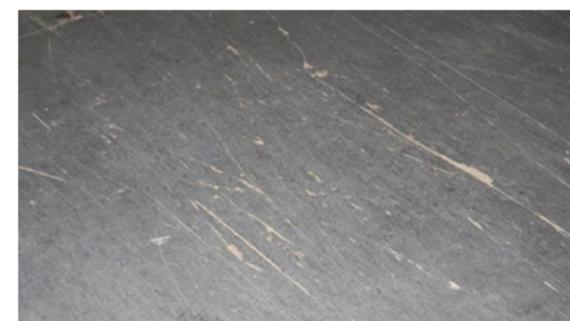
Pavimentos: ligeira deformação, desgaste superficial

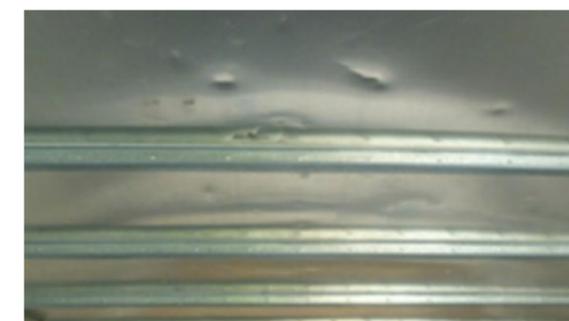
Espaço do tejadilho: ligeira deformação ao manter a aparência do veículo

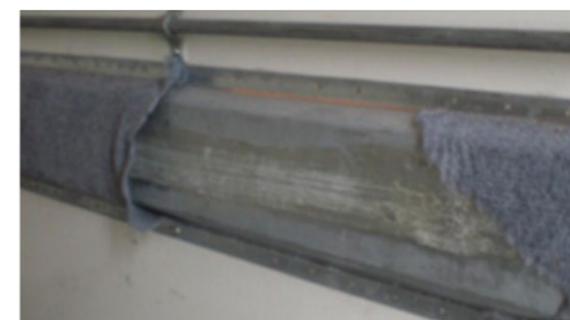
Estofos e hastes: tapete rasgado ou desengatado

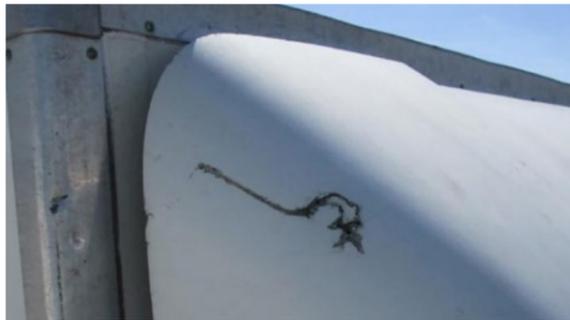
Cabina sobre o motor e defletor: dentro da reparação económica

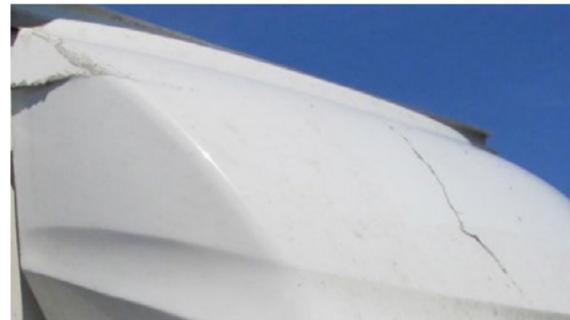
Cabina sobre o motor e defletor: fissura significativa, peça em falta ou que excede a reparação económica

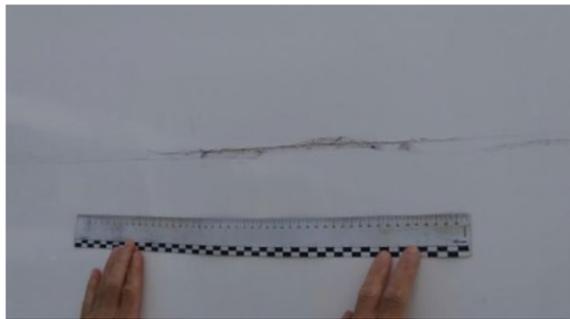
Painéis laterais: risco com remoção de material ≥ 20 cm dentro da reparação económica. Opção de pintar metade do painel

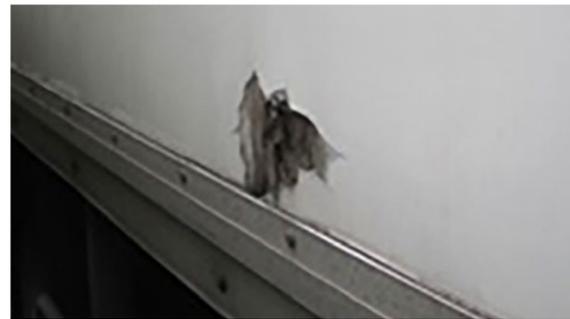
Painéis laterais de madeira: suporte de madeira danificado ≥ 20 cm

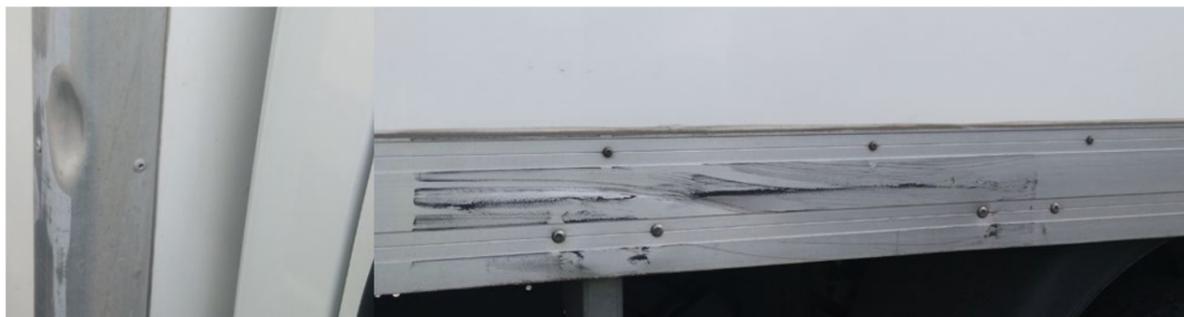
Perfis laterais sob o chassis: deformações dentro da reparação económica

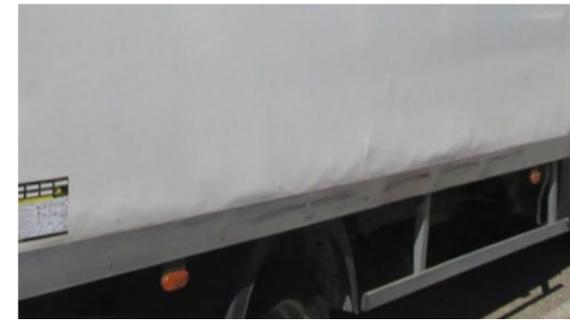
Painéis laterais em fibra: deformação na parte inferior, comprimento > 1 m
Nota: a substituição do painel dianteiro sob o chassis requer a remoção da parte inferior.

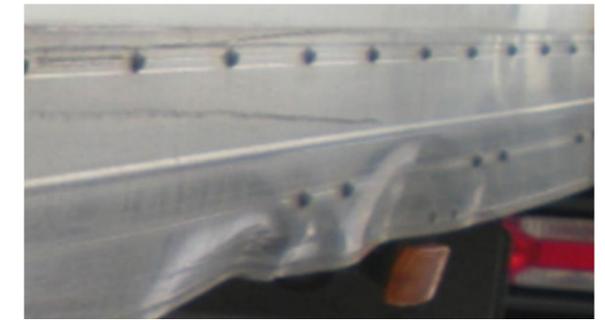
Perfis laterais sob o chassis: deformações excedem a reparação económica, perfurações, remoção de uma secção do perfil

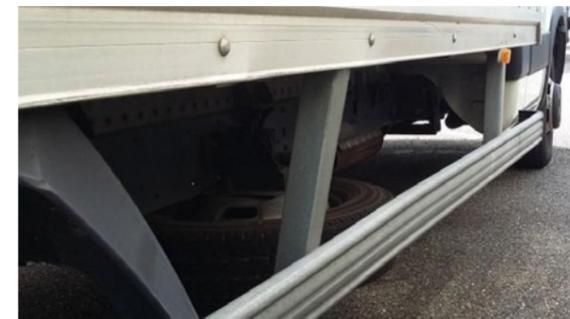
Suportes para bicicletas: deformação dentro da reparação económica

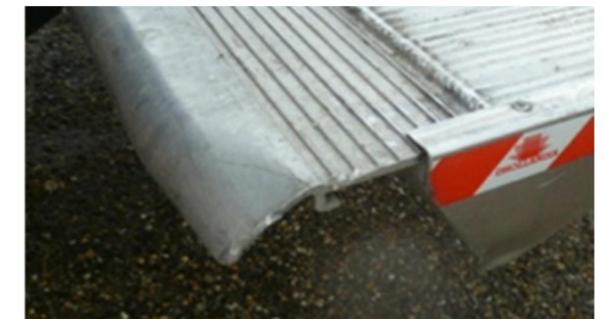
Taipal de carregamento: deformações da plataforma dentro da reparação económica

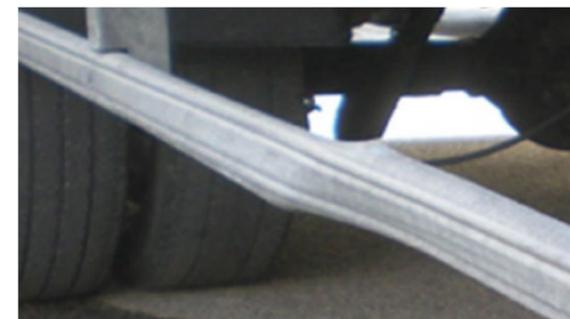
Suportes para bicicletas: deformação que excedem a reparação económica

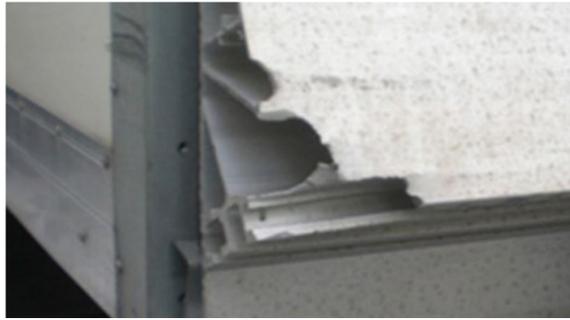
↻ Taipal de carregamento: deformações da plataforma excedem a reparação económica, revestimento partido ou incompleto

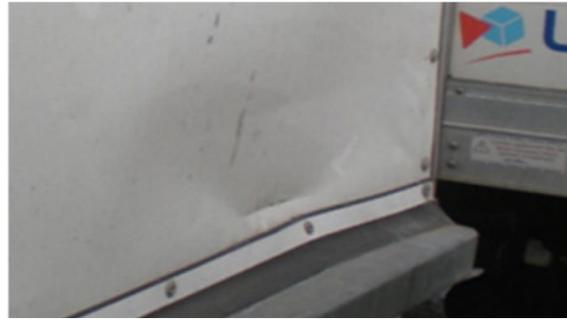
🔧 Portas laterais e traseiras: deformação significativa: tempo de reparação > 1 h dentro da reparação económica, fecho não selado

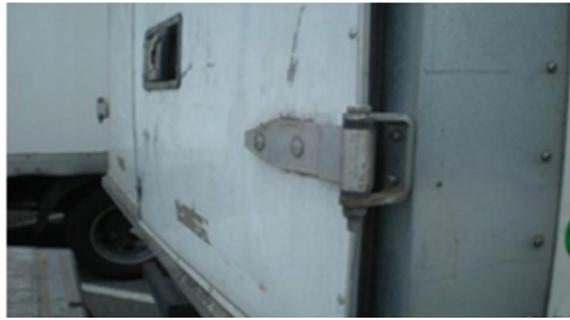
↻ Portas laterais e traseiras: portas dobradas nos pontos de fixação das dobradiças, partidas, perfuradas ou excedem a reparação económica

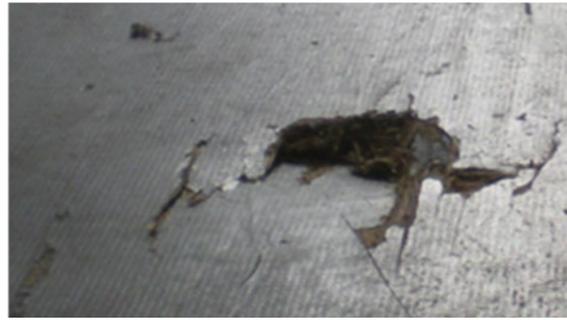
🔧 Pavimentos: deformações ou perfurações dentro da reparação económica

↻ Deformações ou perfurações que excedem a reparação económica. Opção de substituir o pavimento por secção

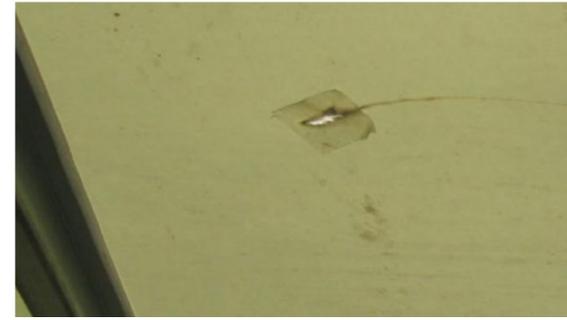
🔧 Espaço do tejadilho: perfurado ou rasgado dentro da reparação económica

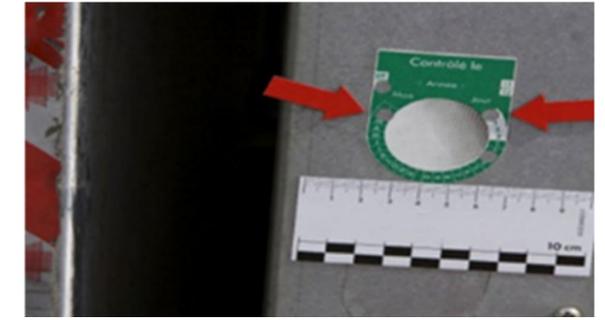
🔧 Taipal de carregamento: datas de verificação expiradas

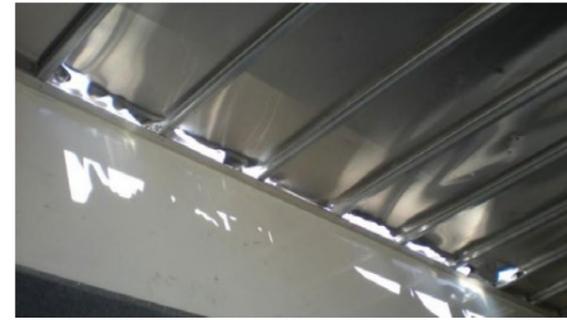
↻ Espaço do tejadilho: estrutura danificada, fora da reparação económica

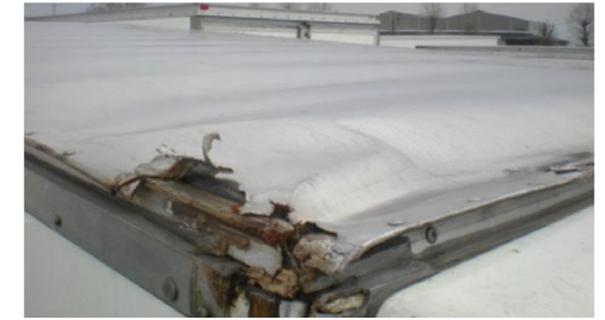
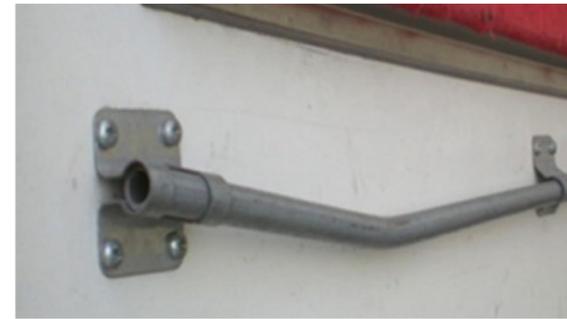
🔧 Estofos e hastes: hastes e estofos deformados dentro da reparação económica

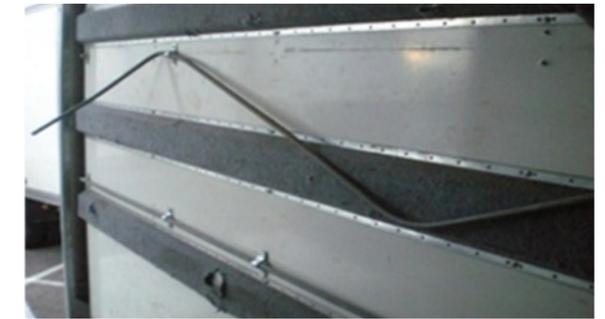
↻ Estofos e hastes: hastes, fixações, estofos em falta ou deformados excedem a reparação económica

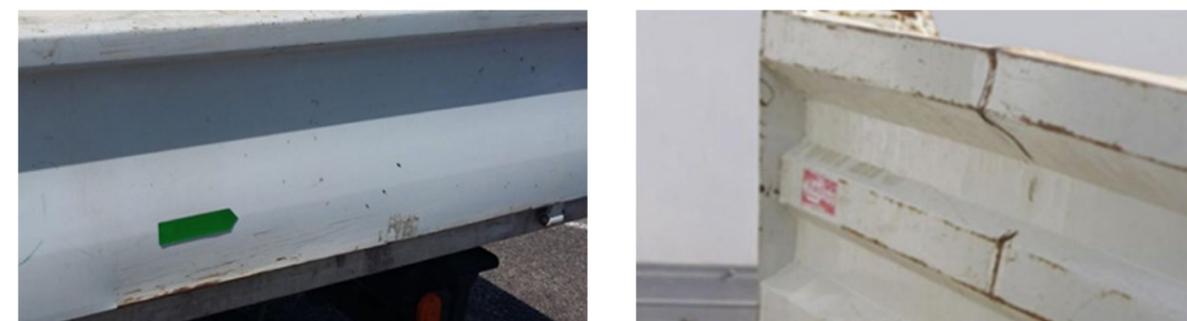
Riscos ligeiros, deformações do rail com um tempo de reparação \leq 1 h

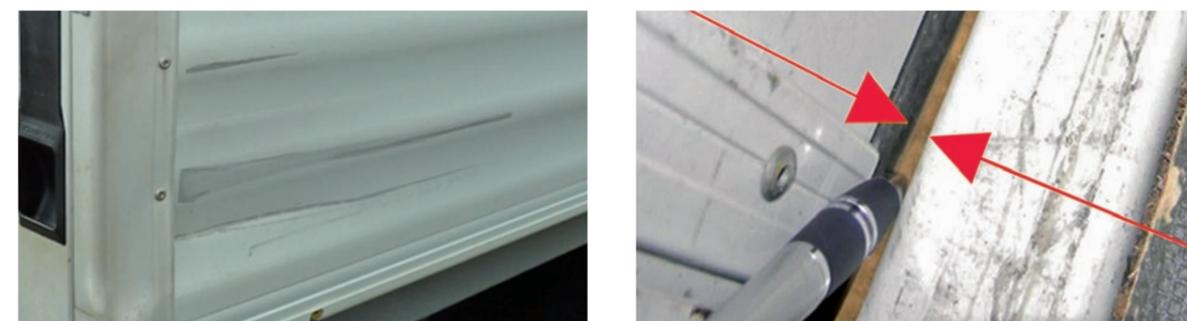
Deformações no rail com um tempo de reparação $>$ 1 h dentro da reparação económica

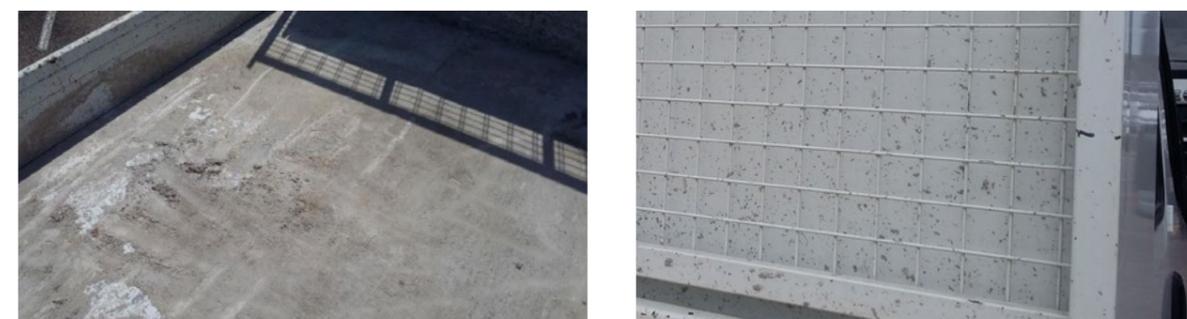
Deformações nos rails não excedem a reparação económica, fecho não possível ou não à prova de areia

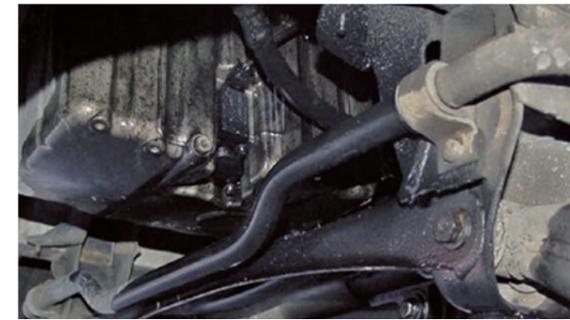
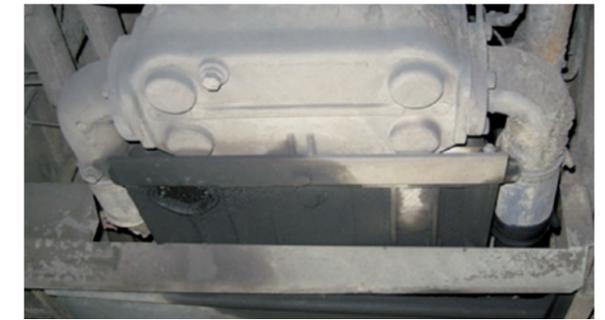
Todas as fugas do motor, caixa de velocidades e diferencial, suspensão hidráulica e amortecedores

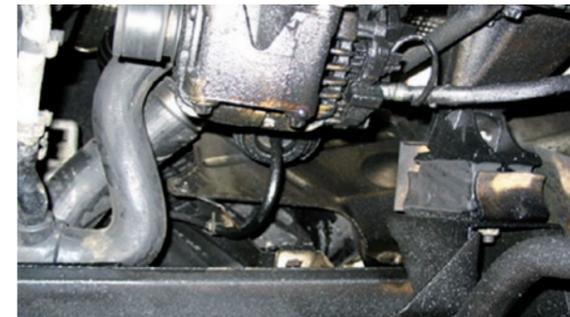
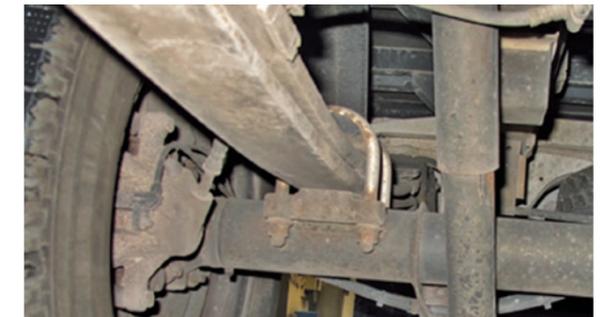
Fugas da caixa da direção e bomba da direção assistida
