GUIA DE DEVOLUÇÃO

OK TRUCKS
PRE-OWNED VEHICLES CERTIFIED BY **IVECO**

CARROÇARIA E SUPERESTRUTURAS: LASCAS, RISCOS, MOSSAS, DEFEITOS E LIMPEZA

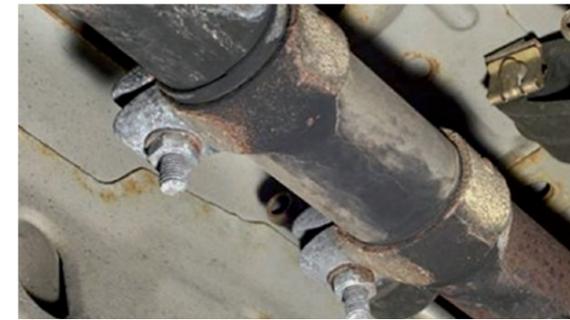
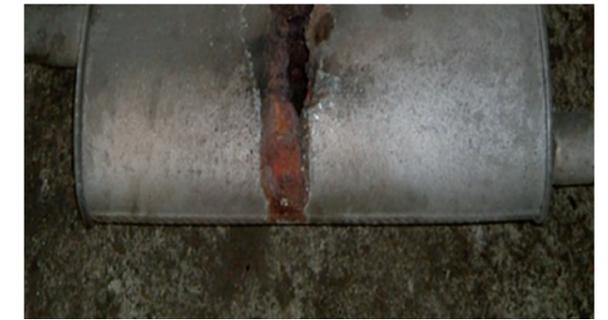
- Presença de fugas
- Ferrugem

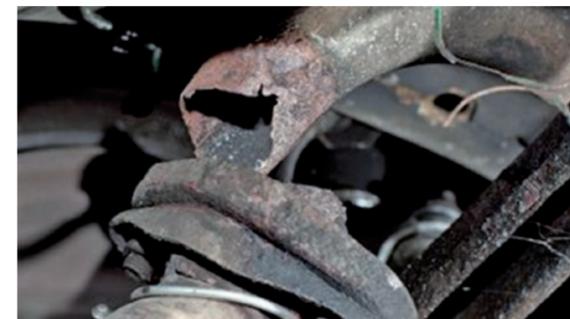
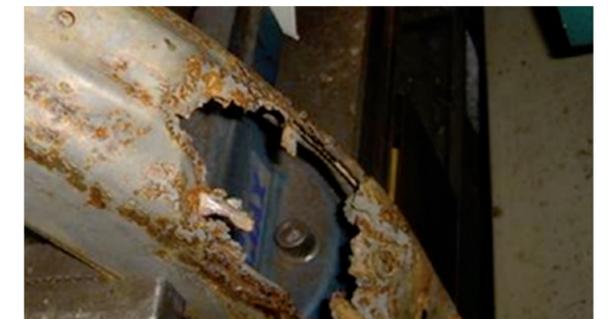
- Danos devido a choques externos
- Equipamento em falta, p. ex., saídas de escape rasgadas ou deformadas

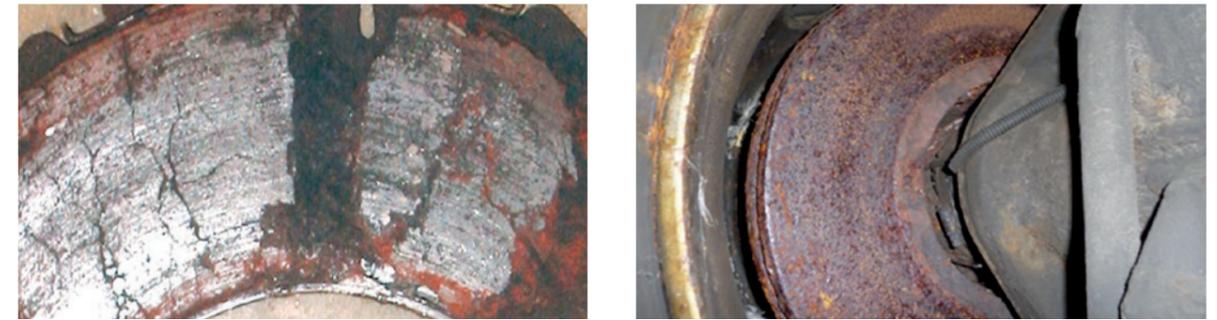
Discos de travão enferrujados, moídos, gastos

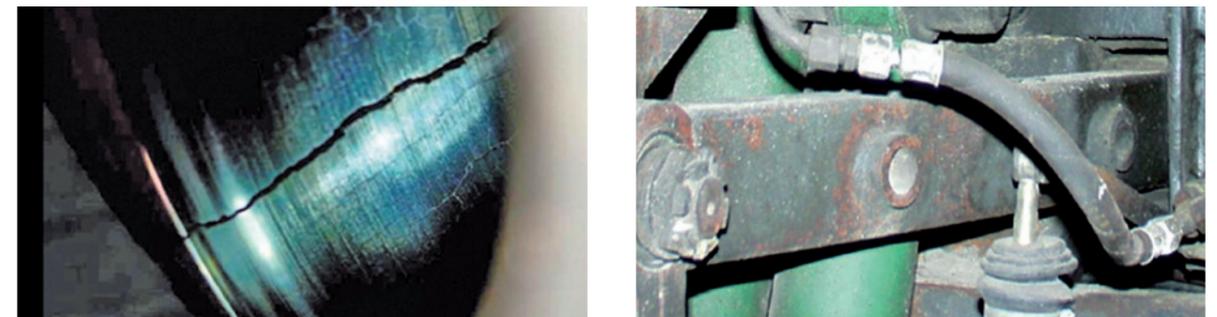
Não está em conformidade com o código da estrada e não é válido durante a verificação técnica

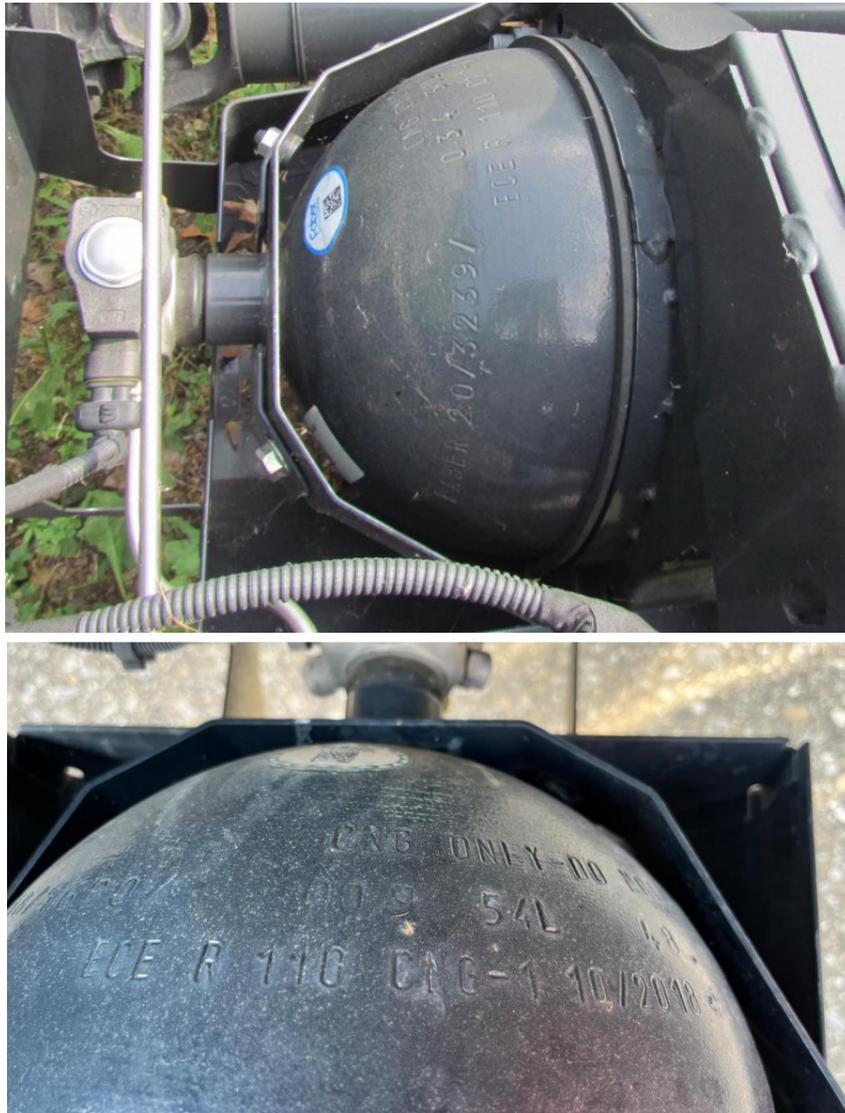
Presença de certificado de validade atualizado e legível para cilindro de GNV.

Nota: De acordo com o regulamento UN/ECE-R-110, cada cilindro deve ser inspecionado visualmente pelo menos a cada 48 meses após a data da sua instalação (matrícula do veículo), e no momento de qualquer reinstalação, para visualizar danos externos e deterioração.

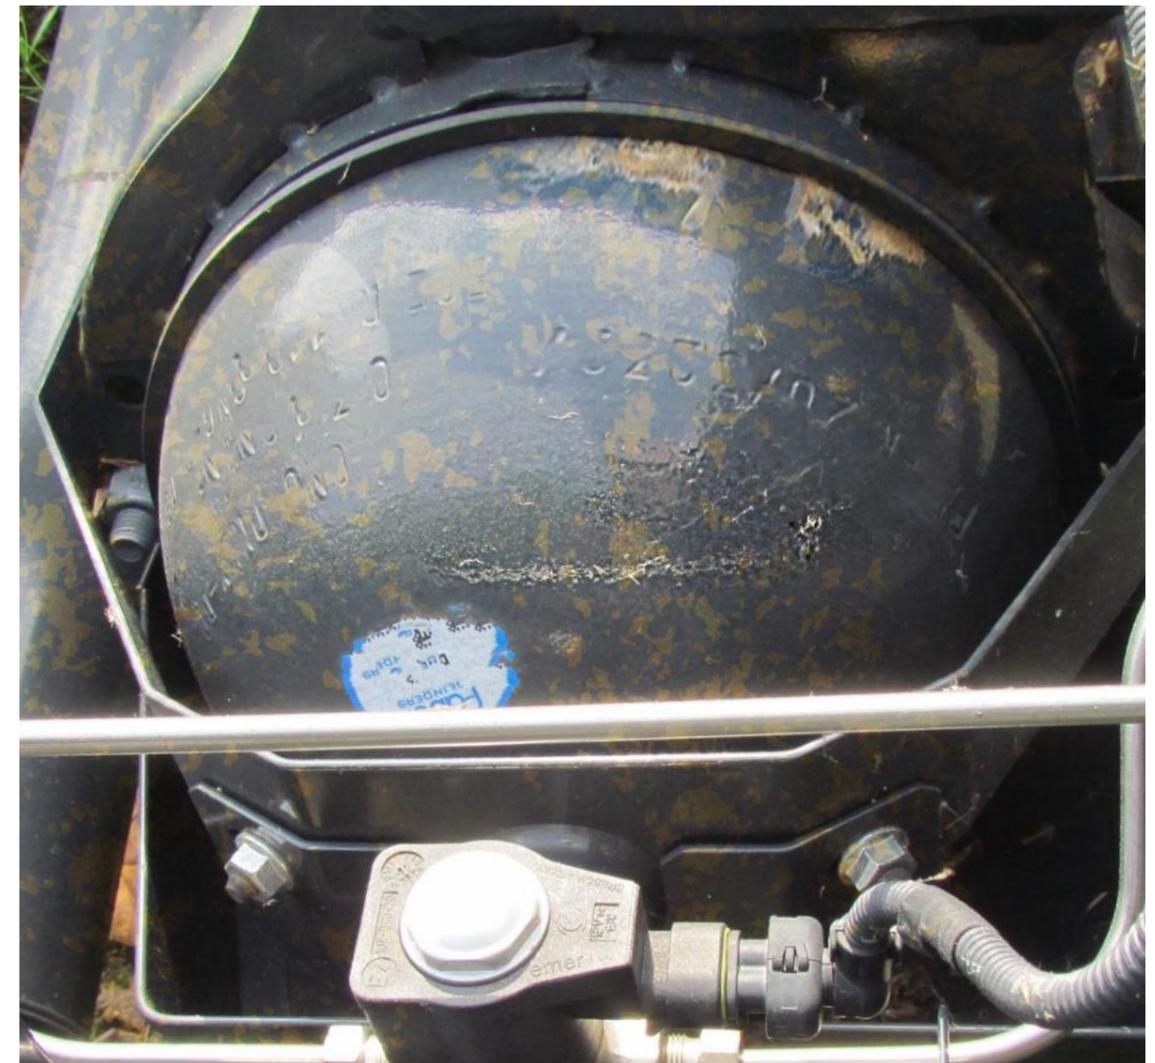
Marcas originais de identificação do cilindro de GNC ausentes ou ilegíveis -> cobrar a substituição do depósito de GNC por um novo.

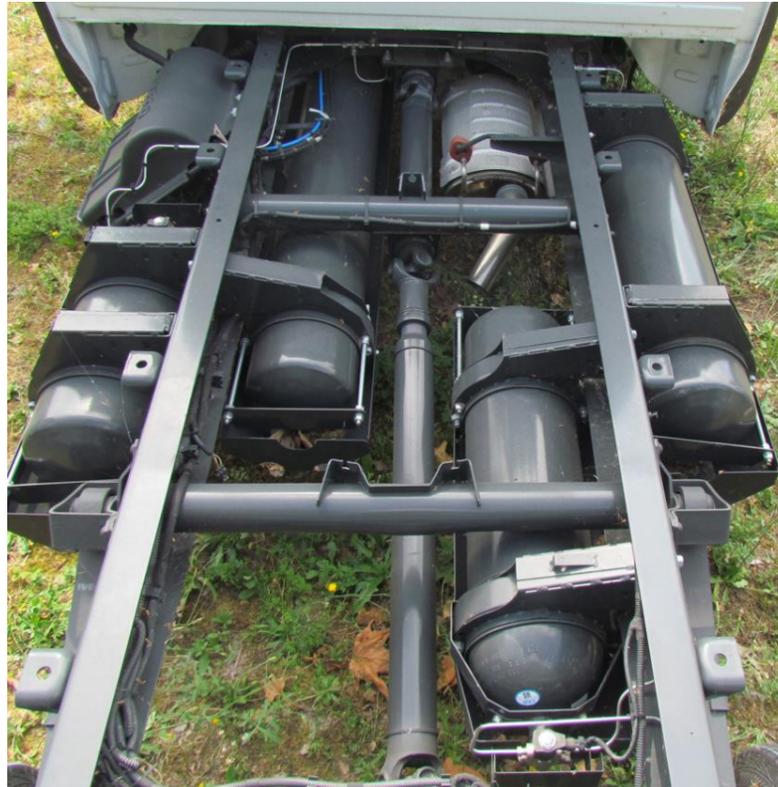
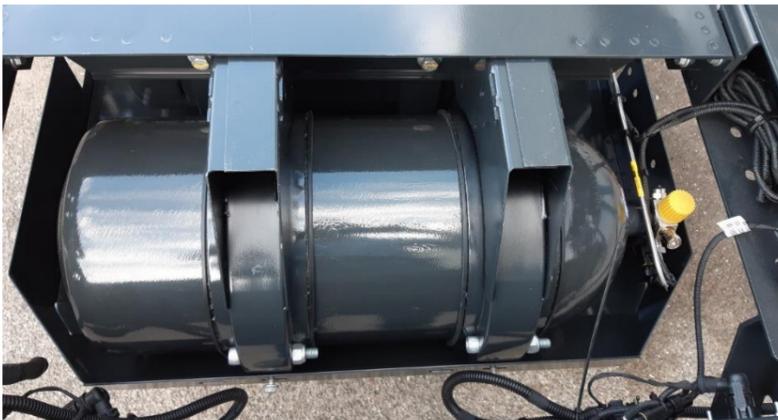
DEPÓSITOS GNC

O depósito de GNC deve ser devolvido nas condições adequadas conforme ilustrado nas fotografias.

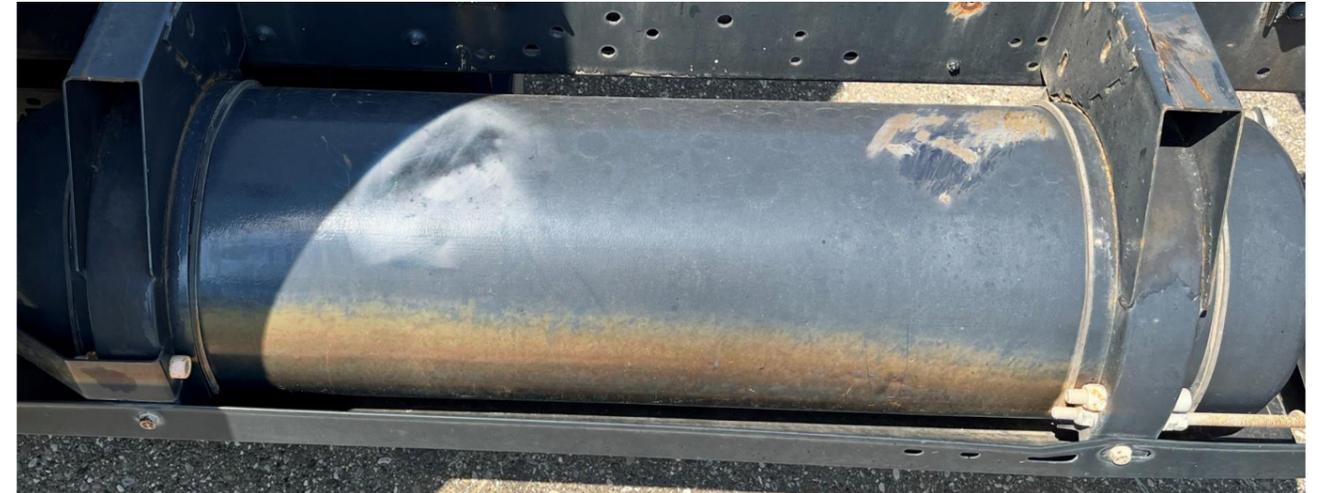
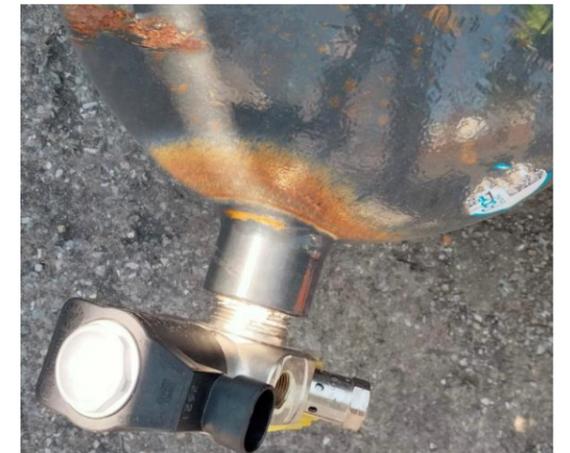
- Evidência de reparações no depósito → cobrar pela substituição do depósito.
- Depósito furado → cobrar pela substituição do depósito.
- Deformações no tanque:

- Profundidade máxima de deformação ≤ 7 mm** sem indícios de fugas, condensação, ou formação de gelo → Sem valor a cobrar (Deixar nota no relatório de peritagem).

- Profundidade de deformação > 7 mm** → cobrar pela substituição do depósito.
- Amolgadelas na cobertura protetora ou na zona da válvula → cobrar pela substituição do depósito.

- Deformações, fissuras ou fugas visíveis **nos cordões de solda ou em componentes soldados** → cobrar pela substituição do depósito.
 - Quaisquer deformações, fissuras ou **fugas visíveis no depósito ou na cobertura protetora** → cobrar pela substituição do depósito.

- **Danos no recetáculo de enchimento ou na válvula VENT** → cobrar pela substituição de componentes.
 - Inspeção o **ponto de saída de gás do tanque para o circuito** relativamente a sinais de danos ou alterações. A válvula e respetivo **ponto de abertura/fecho** devem estar fixos e sem danos. Caso não estejam, deve ser cobrada a substituição do depósito.

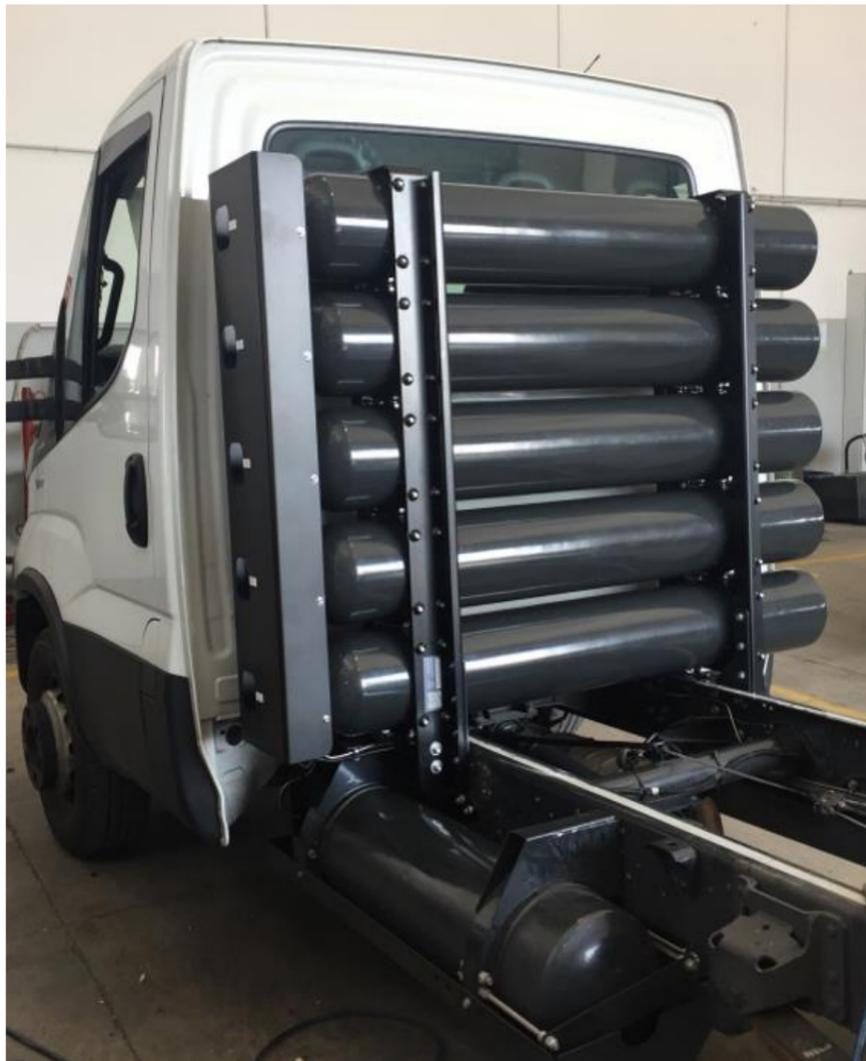
CILINDROS GNC

Os cilindros de GNC devem ser devolvidos em condições adequadas conforme ilustrado nas fotografias

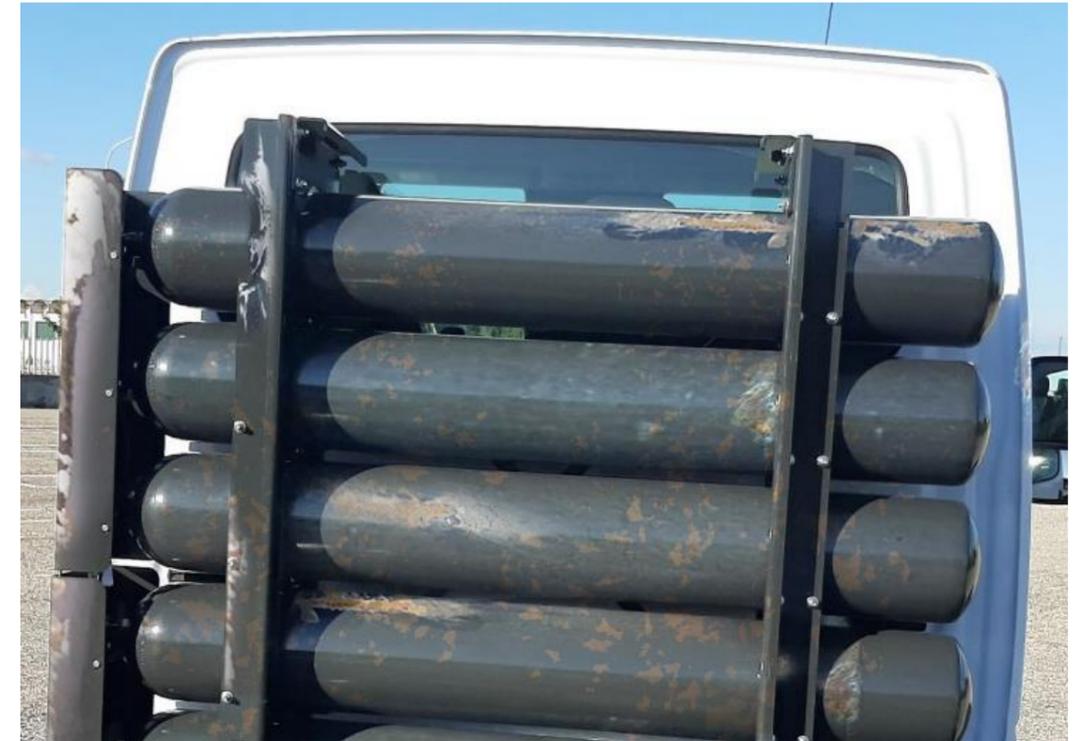
- Evidência de **reparação no cilindro de GNC** → cobrar pela substituição do cilindro de GNC.
- **Furos no cilindro de GNC** → cobrar pela substituição do cilindro de GNC.

- **Deformações no cilindro de GNC:**
 - Se não existir separação de material e a **profundidade máxima** da deformação for $\leq 1,6 \text{ mm}$ e o diâmetro/comprimento do dano $\leq 50 \text{ mm}$ → não há cobrança de danos.

- Se existir separação de material ou uma **profundidade máxima** de deformação $> 1,6 \text{ mm}$ e um diâmetro/comprimento do dano $> 50 \text{ mm}$ → cobrar pela substituição do cilindro de GNC.

- **Cortes/arranhões/ranhuras/desgaste** nos cilindros a GNC:
 - **Profundidade do dano $\leq 0,25 \text{ mm}$** → não há cobrança de danos
 - **Profundidade do dano $> 0,25 \text{ mm}$** → cobrar pela substituição do cilindro de GNC.

- **Corrosão e linhas de corrosão** causadas por um produto químico, **oxidação ou ferrugem** do material:
 - **Profundidade do dano $\leq 0,25 \text{ mm}$** → não há cobrança de danos.

- **Profundidade do dano $> 0,25 \text{ mm}$** → cobrar pela substituição do cilindro de GNC.
- **Fuga de gás** de qualquer cilindro ou componente de GNC, **devido a um defeito** → cobrar pela substituição do tanque ou do componente.

- Vestígios permanentes de **carbonização/ferrugem/escurecimento/ descoloração**, evidência de **fogo ou calor excessivo** na área do cilindro de GNC → cobrar pela substituição do cilindro de GNC.

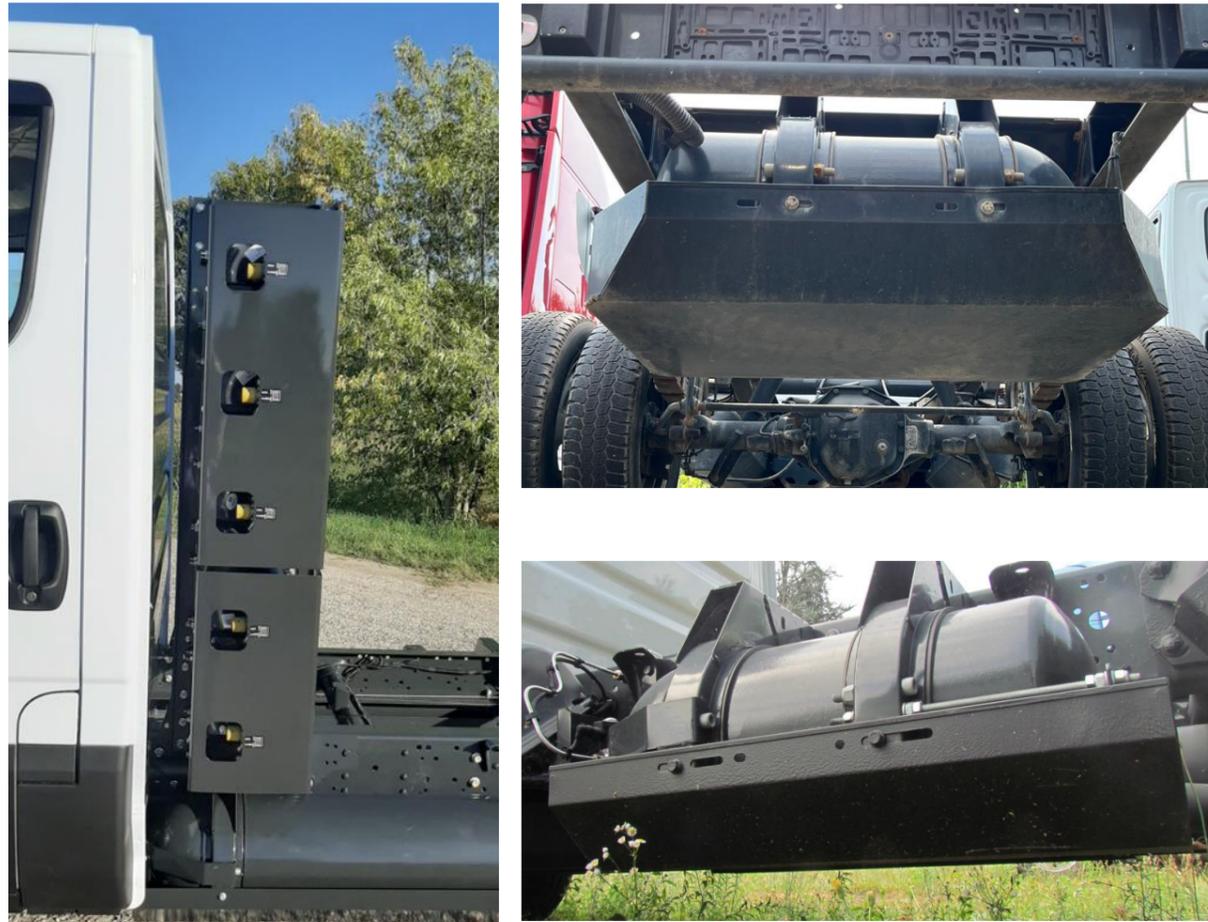
DEPÓSITO GNC E PROTEÇÃO DOS CILINDROS

As tampas de proteção dos cilindros de GNC devem ser devolvidas em condições adequadas conforme ilustrado nas fotografias.

Deformações, ferrugem e/ou ranhuras que não afetam a funcionalidade e a segurança são aceitas.

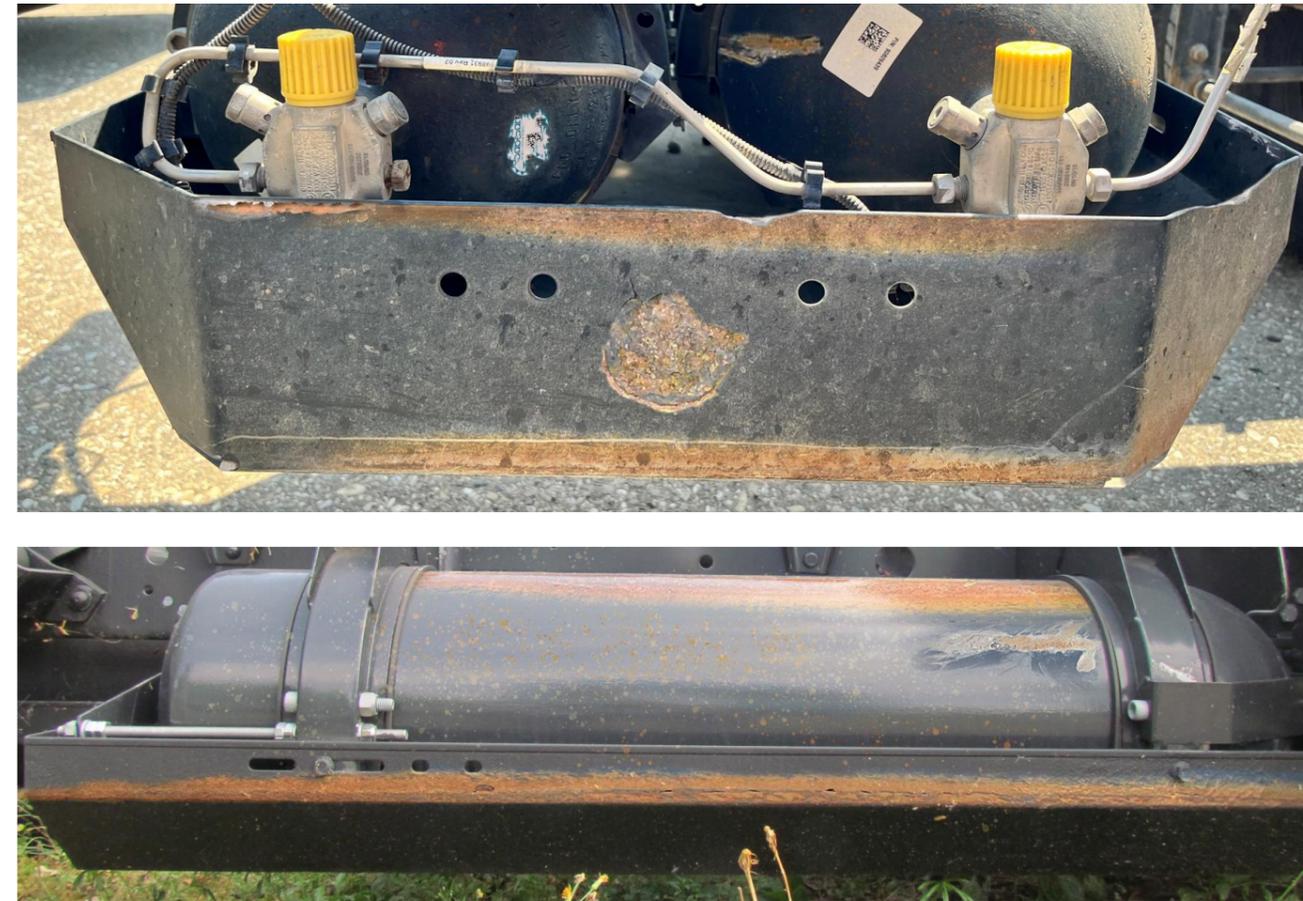
- **Deformações visíveis que afetam a funcionalidade e/ou segurança** → cobrar pela substituição das capas de proteção.
- **Ferrugem, fissuras e/ou ranhuras que afetem a funcionalidade e/ou segurança** → cobrar pela substituição das capas de proteção.
- Onde as tampas estiverem **ausentes** → cobrar pela reposição das capas de proteção.

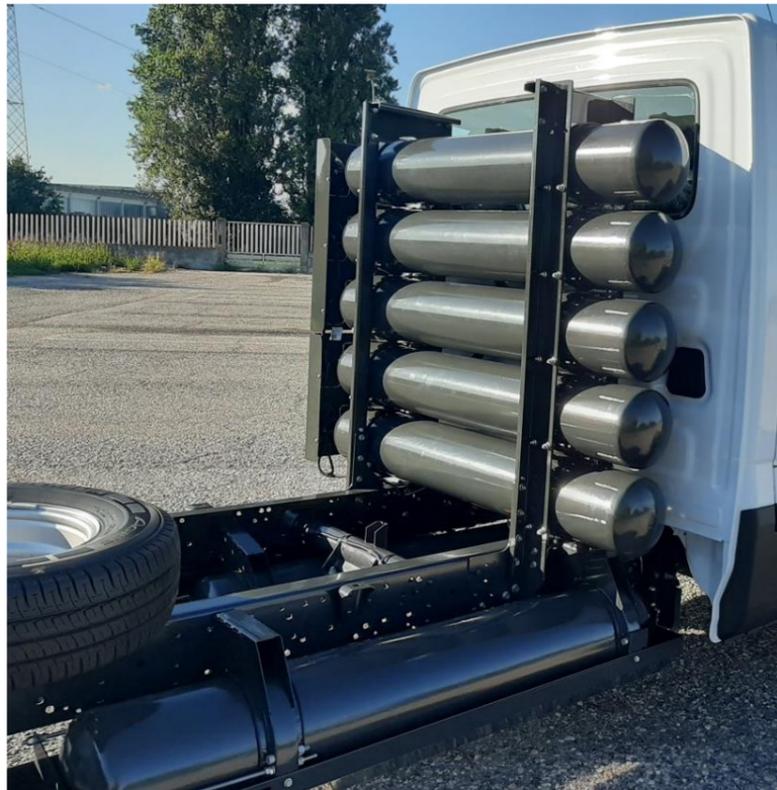
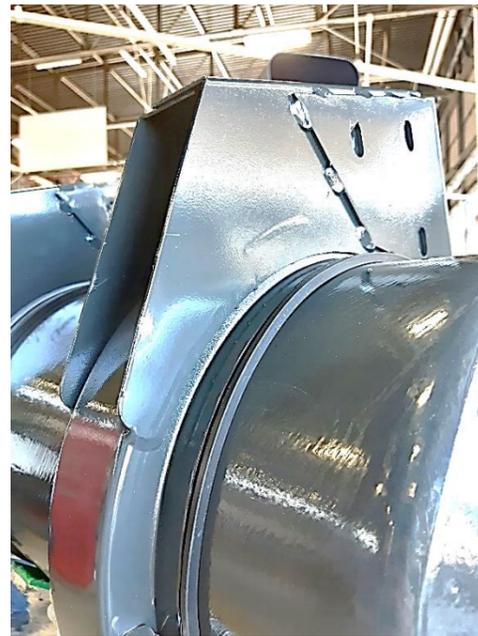
SUPORTES E CINTAS DE FIXAÇÃO DOS DEPÓSITOS GNC

Os cilindros de GNC devem ser devolvidos em condições adequadas conforme ilustrado na imagem.

A borracha deve estar encaixada nos suportes.

Verifique se os suportes estão presentes e aperte-os adequadamente (consulte as páginas seguintes).

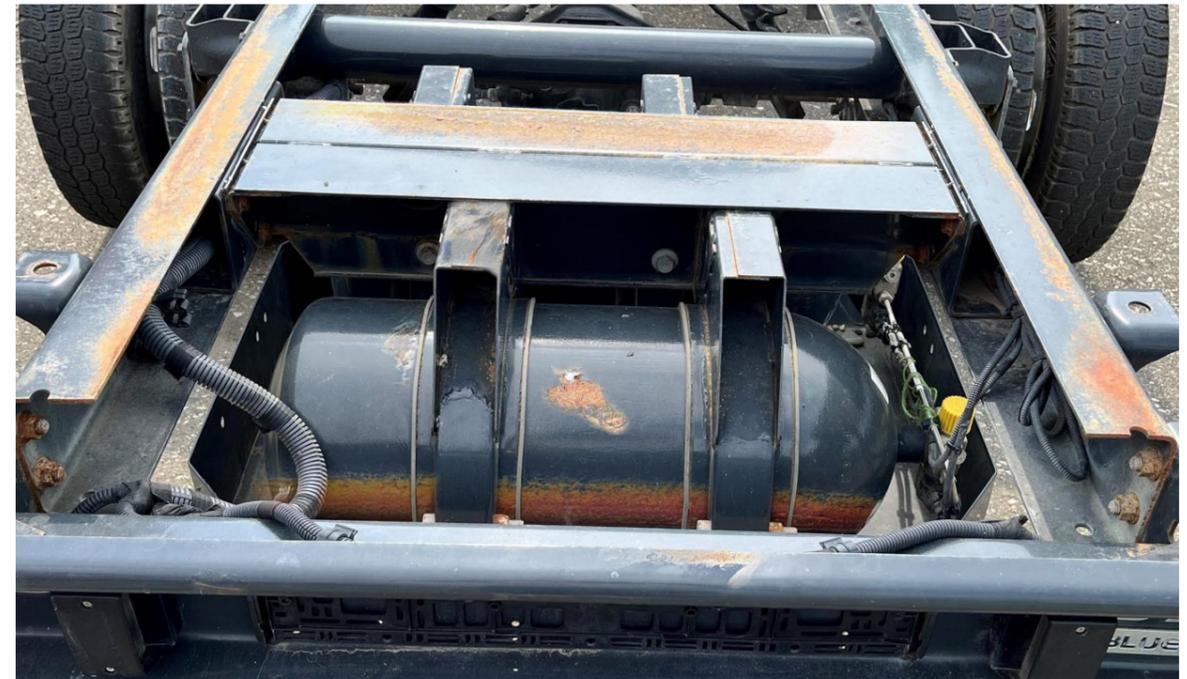
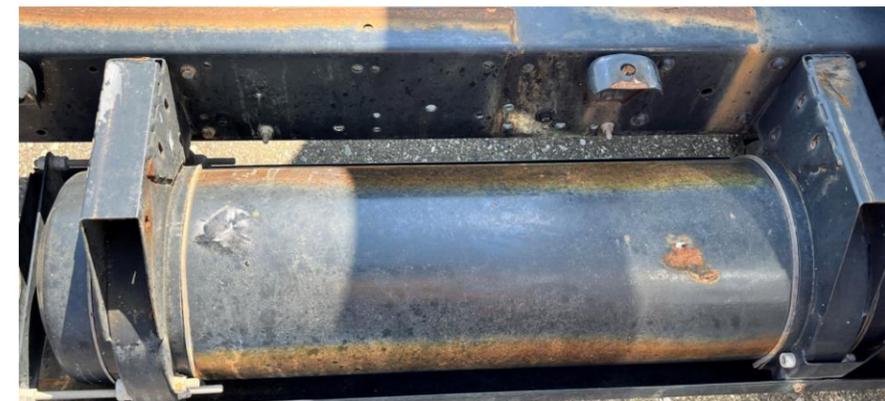
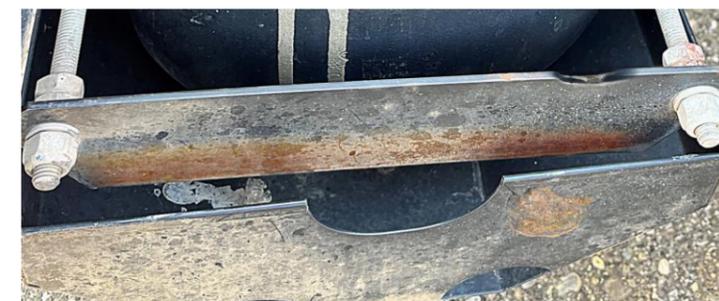
Ferrugem, fissuras e/ou ranhuras → cobrar pela substituição dos suportes e cintas.

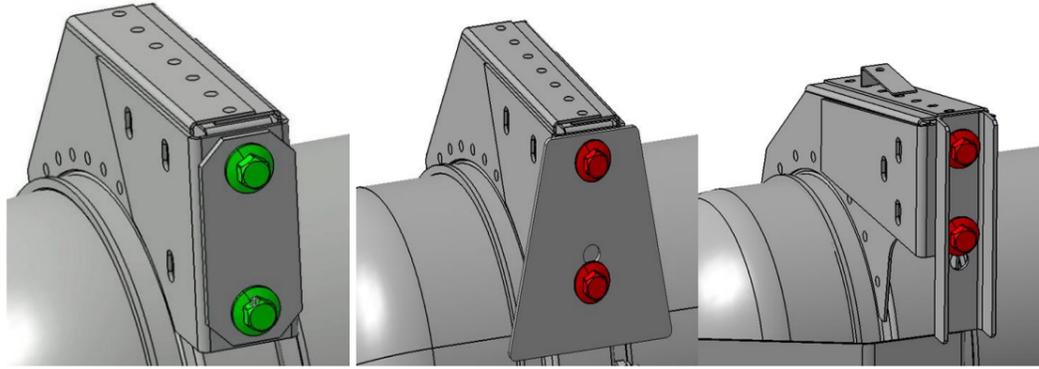
Suportes do depósito ao chassi e fixação da travessa traseira com placas de reforço.

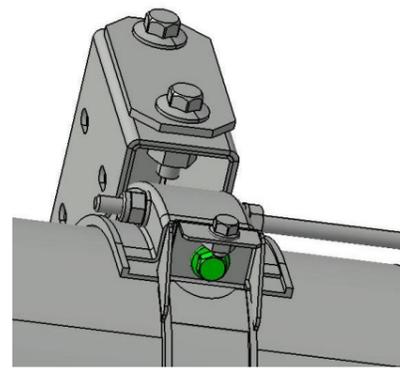
Fixação da faixa de suporte do depósito. O suporte também é verificado em caso de inspeção do veículo (mercado Português: anualmente)

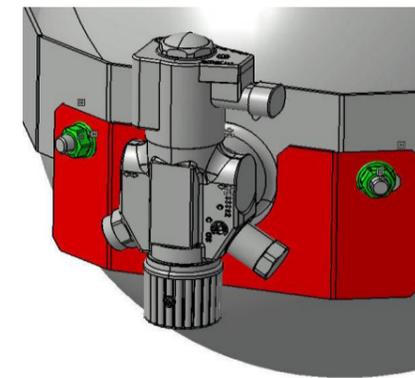
Fixação do escudo térmico. O suporte também é verificado durante a inspeção do veículo (mercado Português: anualmente)

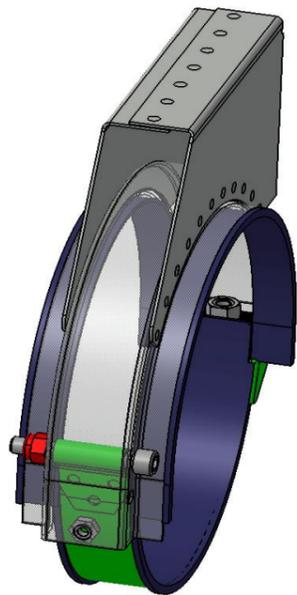
Fixação da cinta do depósito: verifique o estado dos componentes (oxidação, fadiga, etc.)

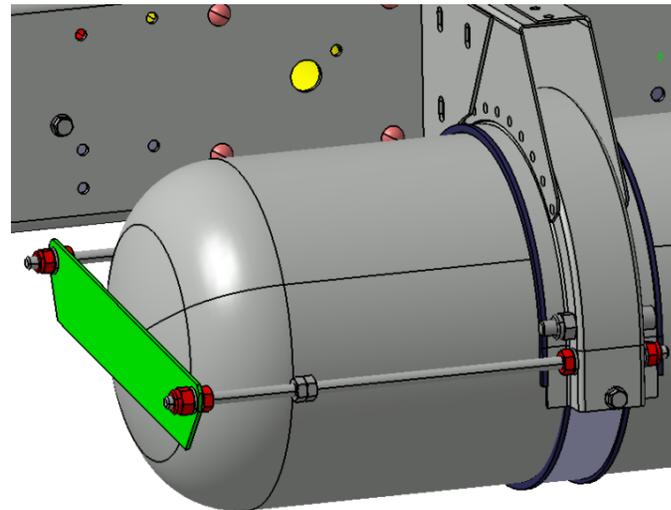
Fixação do tirante do depósito: mantém o depósito em caso de colisão. Verifique o estado dos componentes.

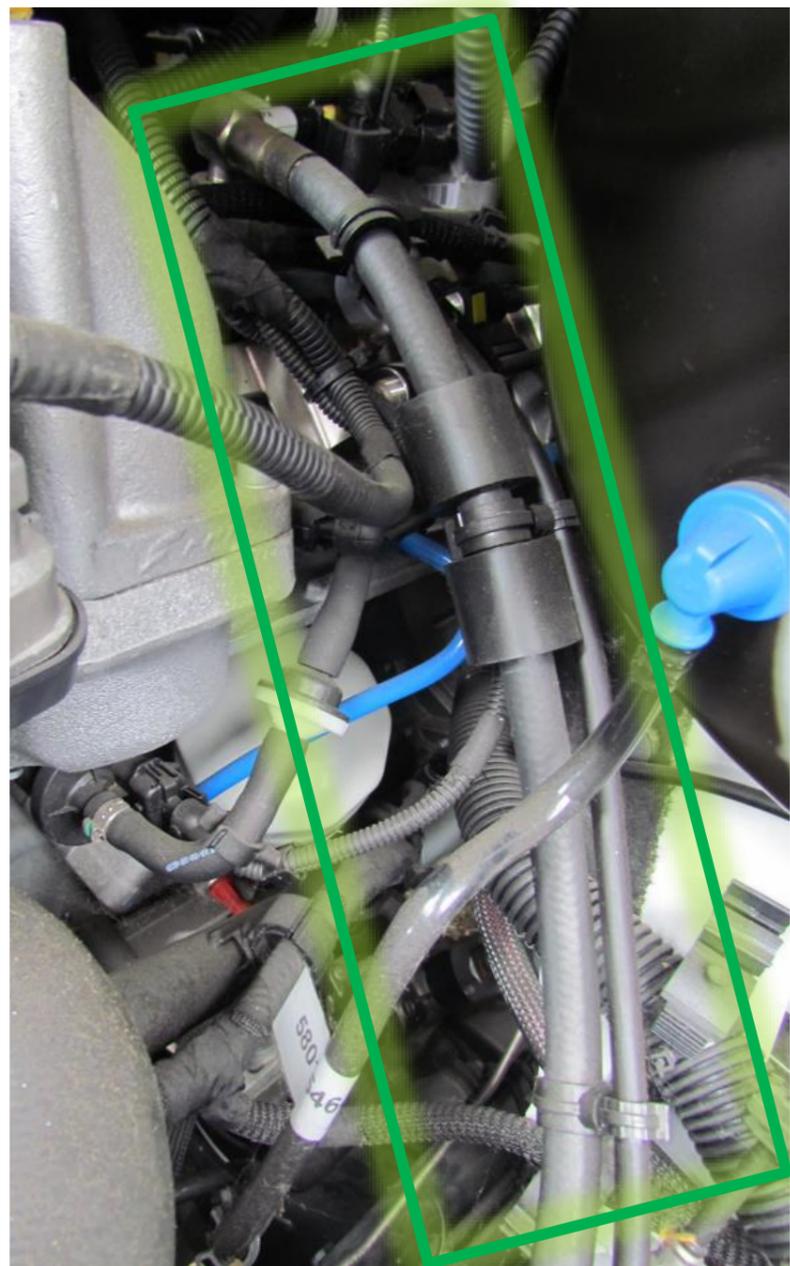
TUBO DE MÉDIA PRESSÃO

O tubo de média pressão deve ser devolvido em condições adequadas conforme ilustrado na imagem.

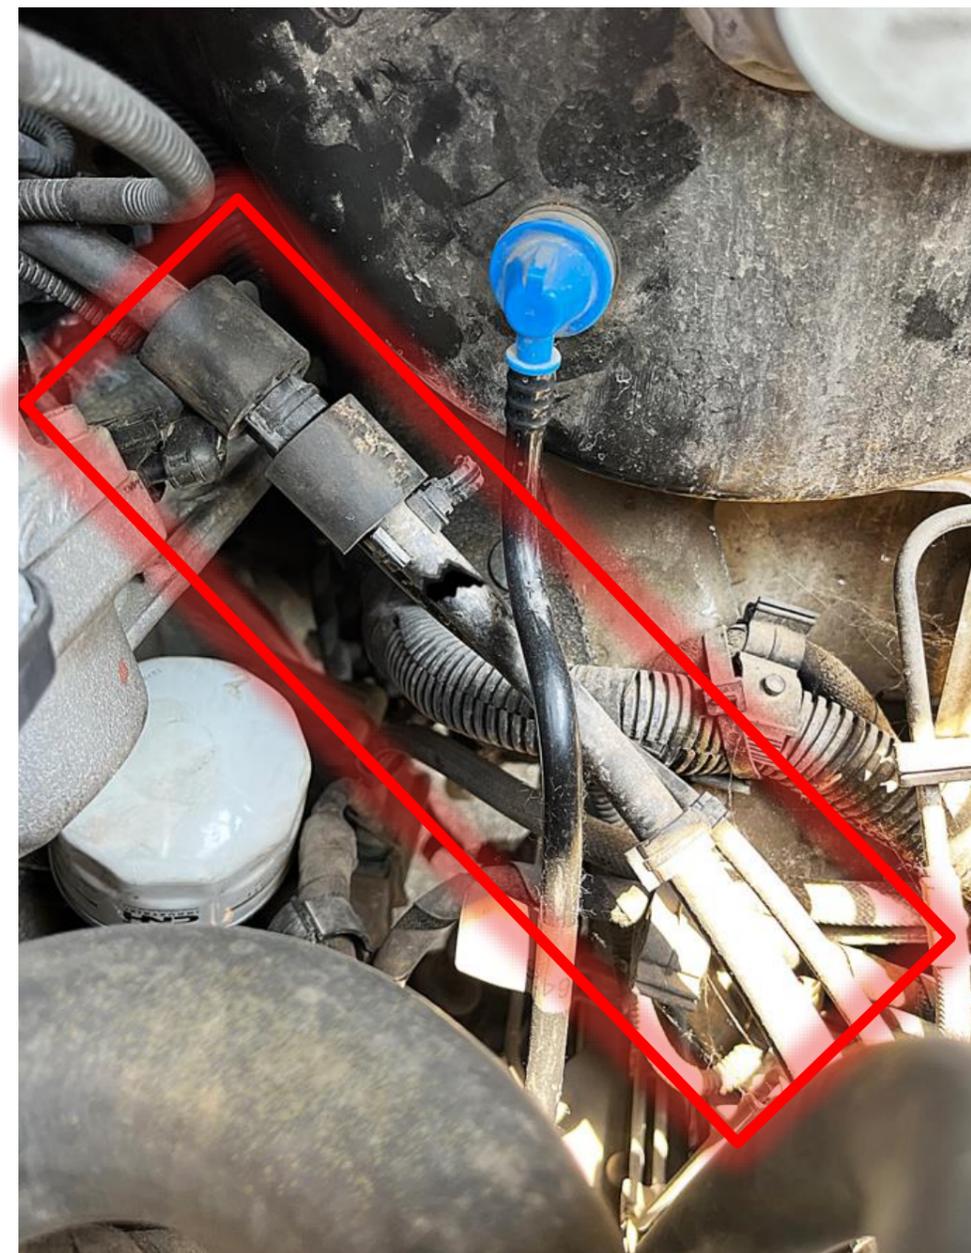
- **Cortes/arranhões/ranhuras/desgaste** → cobrar pela substituição do tubo de média pressão.

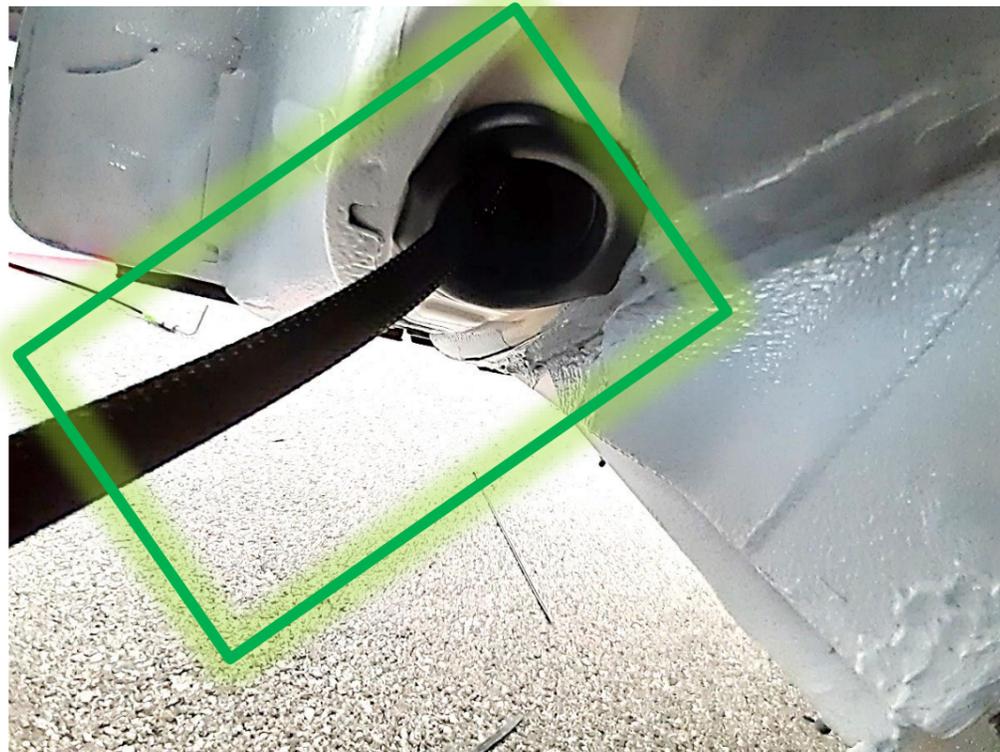
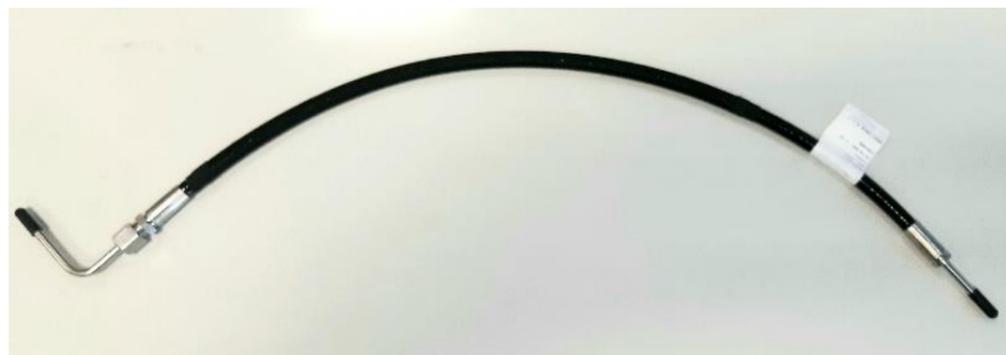
TUBO DE ALTA PRESSÃO

Tubo de alta pressão: deve ser devolvido em condições tal como ilustrado nas fotografias.

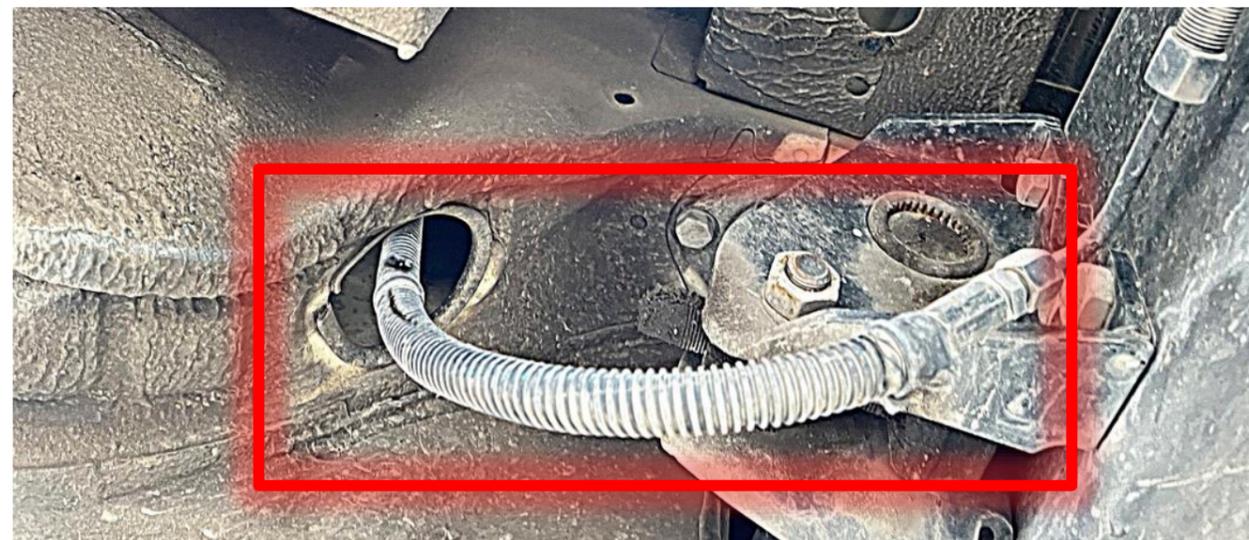
- Cortes/arranhões/ranhuras/desgaste -> cobrar pela substituição do tubo de alta pressão.

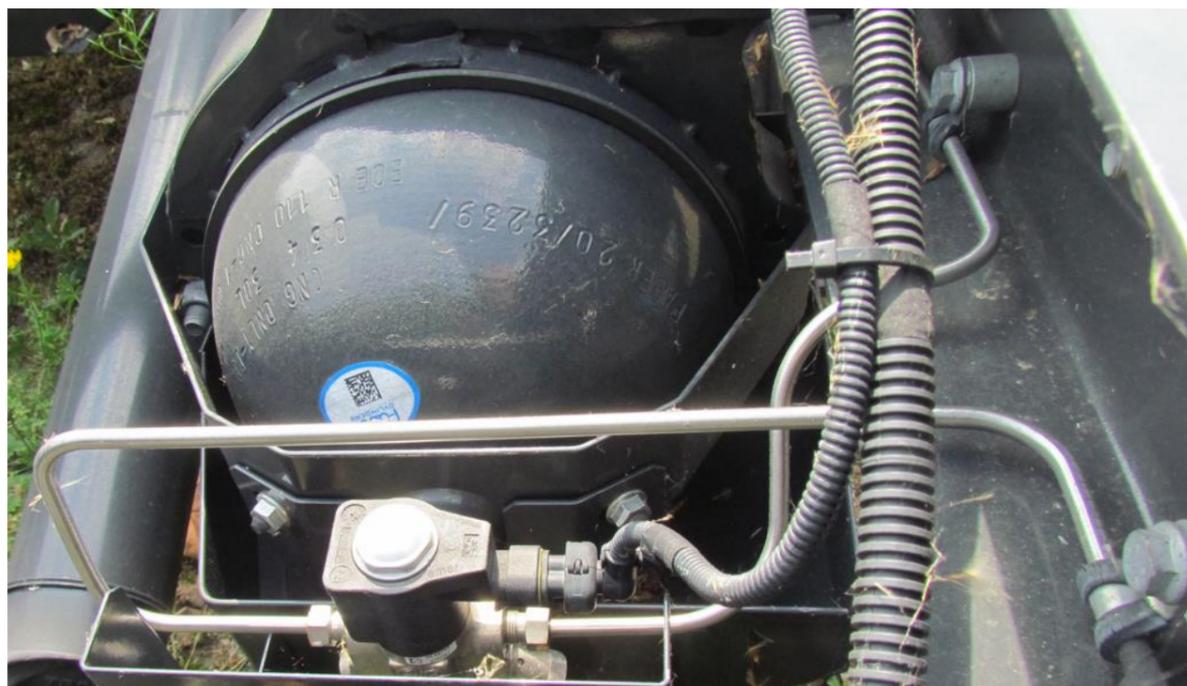
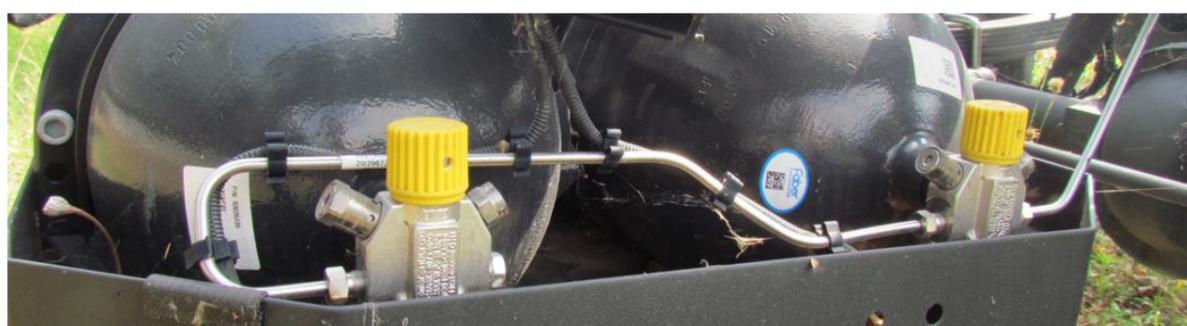
TUBAGENS RÍGIDAS DOS DEPÓSITOS DE GNC

As tubagens dos depósitos devem ser devolvidas em condições adequadas conforme ilustrado nas fotos.

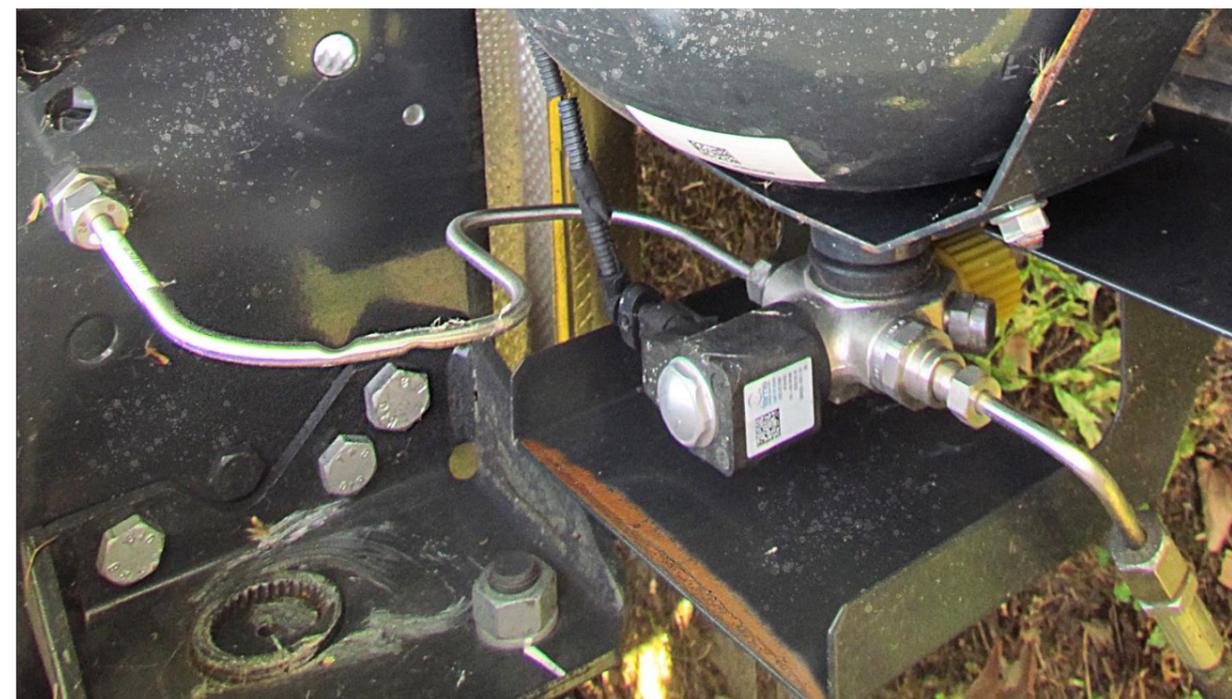
- **Ferrugem, fissuras e/ou ranhuras** → cobrar pela substituição das tubagens.

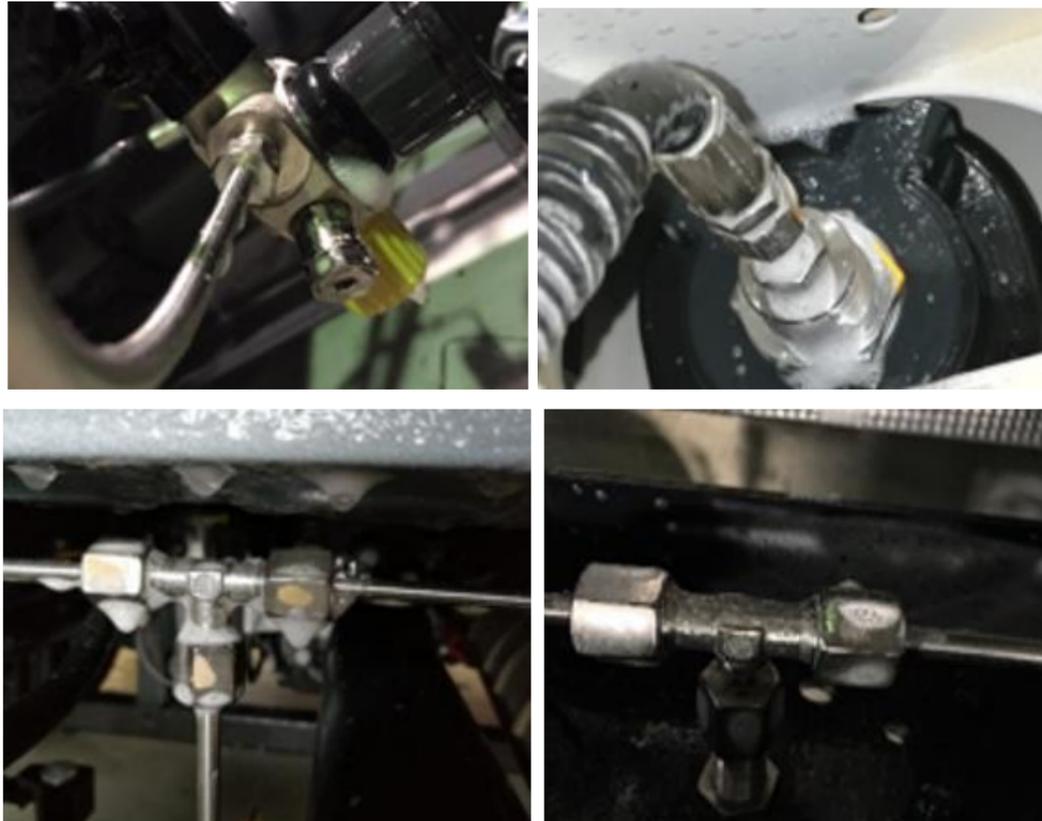
SEM FUGAS

- 1) Utilize um spray de detector de fugas
- 2) Aplicar o spray, na junção da área suspeita de fuga («1000 bolle»)
- 3) Uma fuga deverá gerar bolhas tal como mostram as imagens na secção a vermelho.

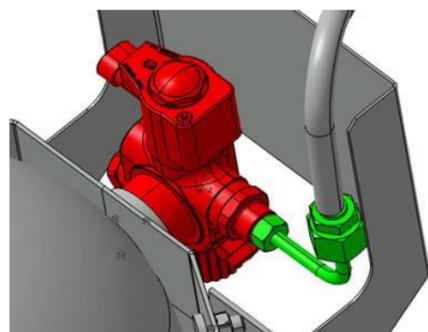
Conexão de mangueira de alta pressão para a válvula de retenção na válvula solenoide

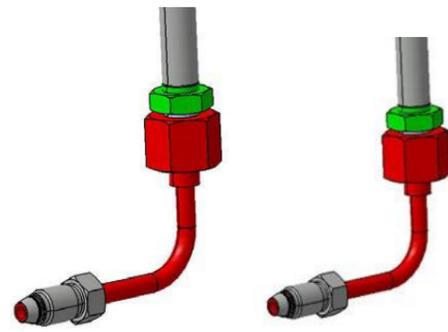
Conexões na mangueira de alta pressão

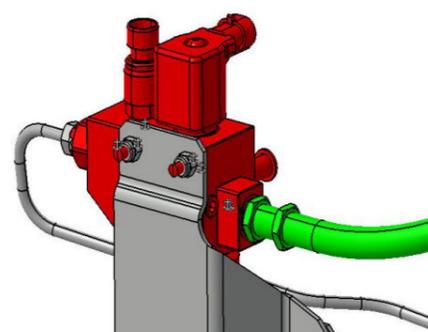
Conexão de mangueira de média pressão para o redutor de pressão

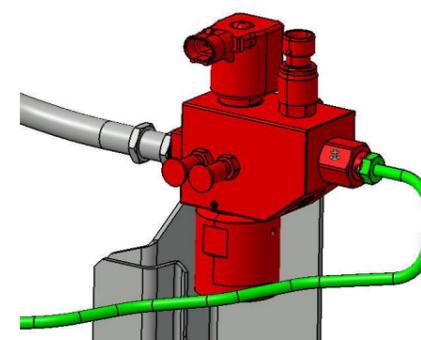
Tubo rígido de aço inoxidável para redutor de pressão (Mercado Russo)

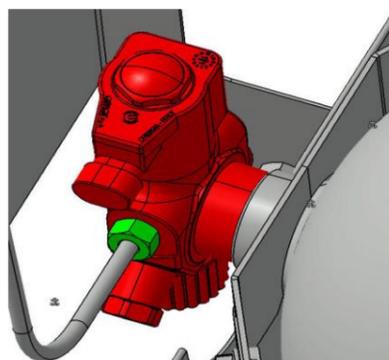
Conexão da tubagem rígida de aço inoxidável à válvula solenoide

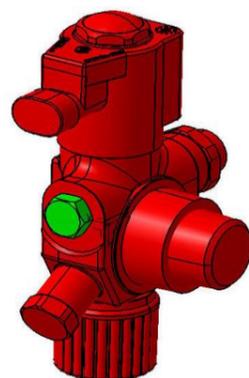
Tampão cego na válvula solenoide

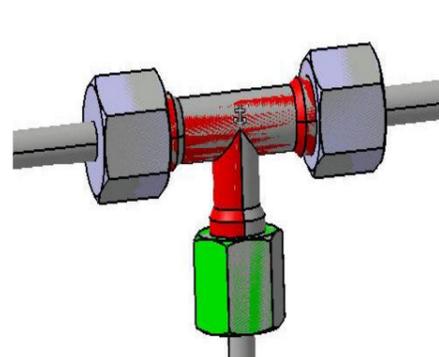
Conexão de tubo rígido de aço inoxidável para encaixe em "T" ou através de ligação

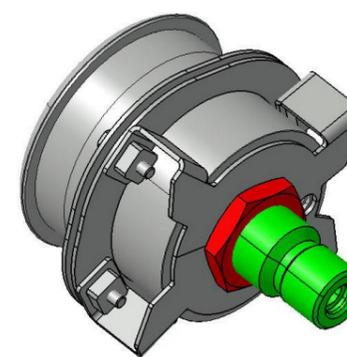
Fixação do suporte da tampa de enchimento
