GUIA DE DEVOLUÇÃO

OK TRUCKS
PRE-OWNED VEHICLES CERTIFIED BY **IVECO**

CARROÇARIA E SUPERESTRUTURAS: LASCAS, RISCOS, MOSSAS, DEFEITOS E LIMPEZA

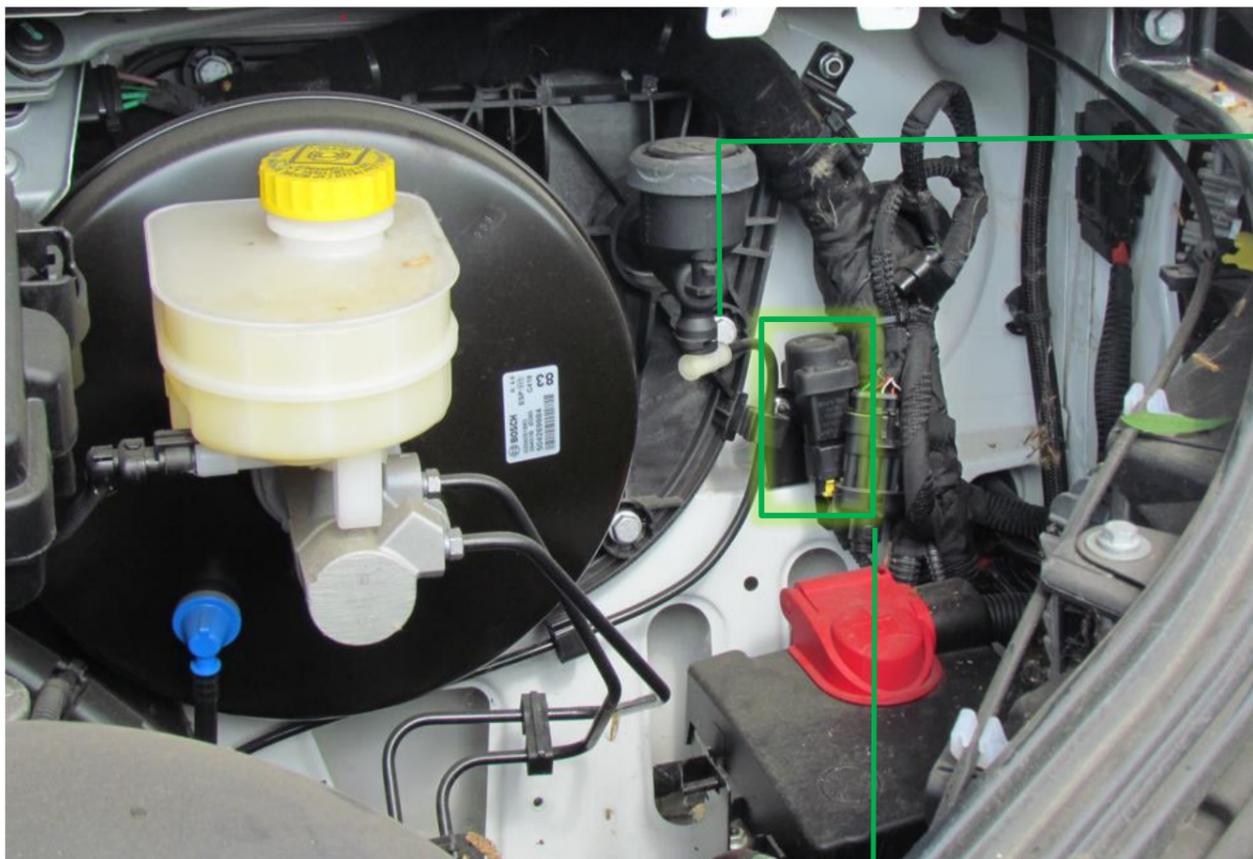
FIS: Interruptor de Segurança em caso de acidente

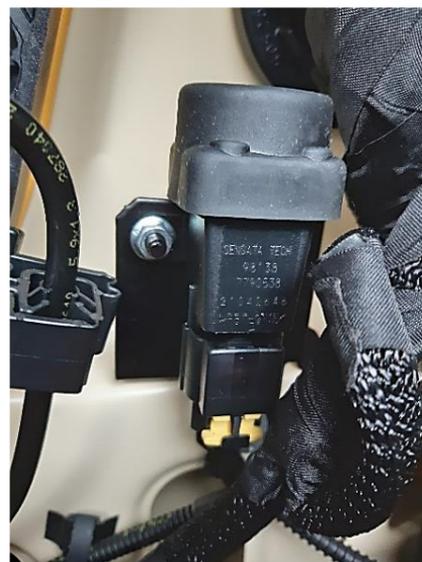
- a) Para remover a conexão elétrica
- b) Com a ignição ligada, a Electro Válvula (EV), deve estar fechada.

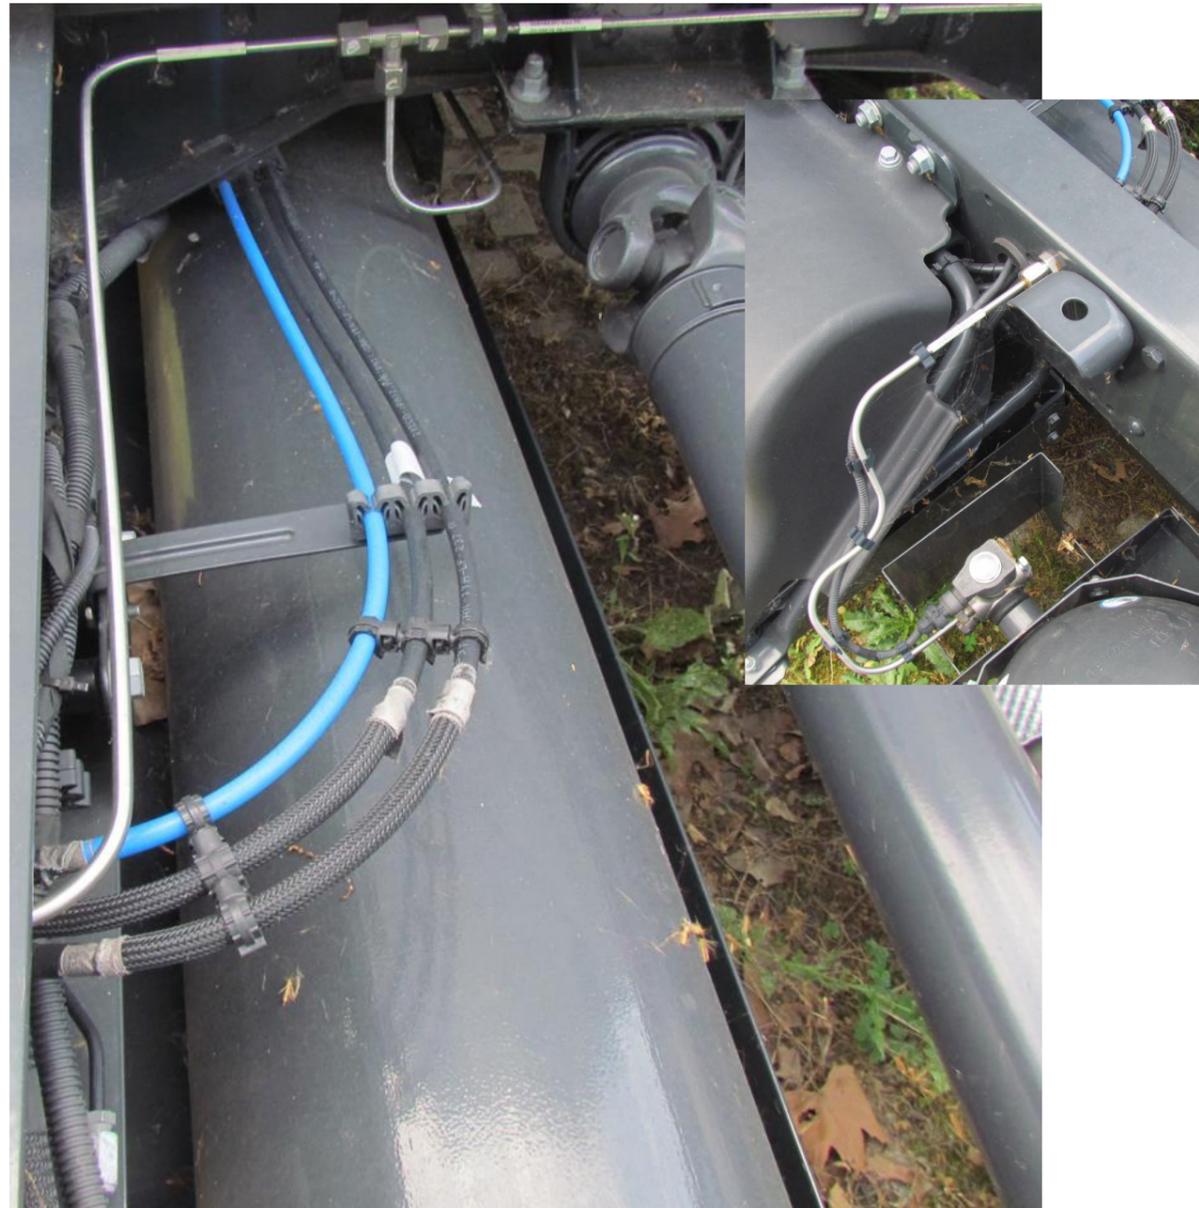
INSPEÇÃO À ALIMENTAÇÃO DE COMBUSTÍVEL - GASOLINA

Verifique a integridade das linhas de combustível (sem perdas, sem evidência de arranhões profundos). As linhas de combustível devem ser devolvidas em condições adequadas conforme ilustrado na imagem.

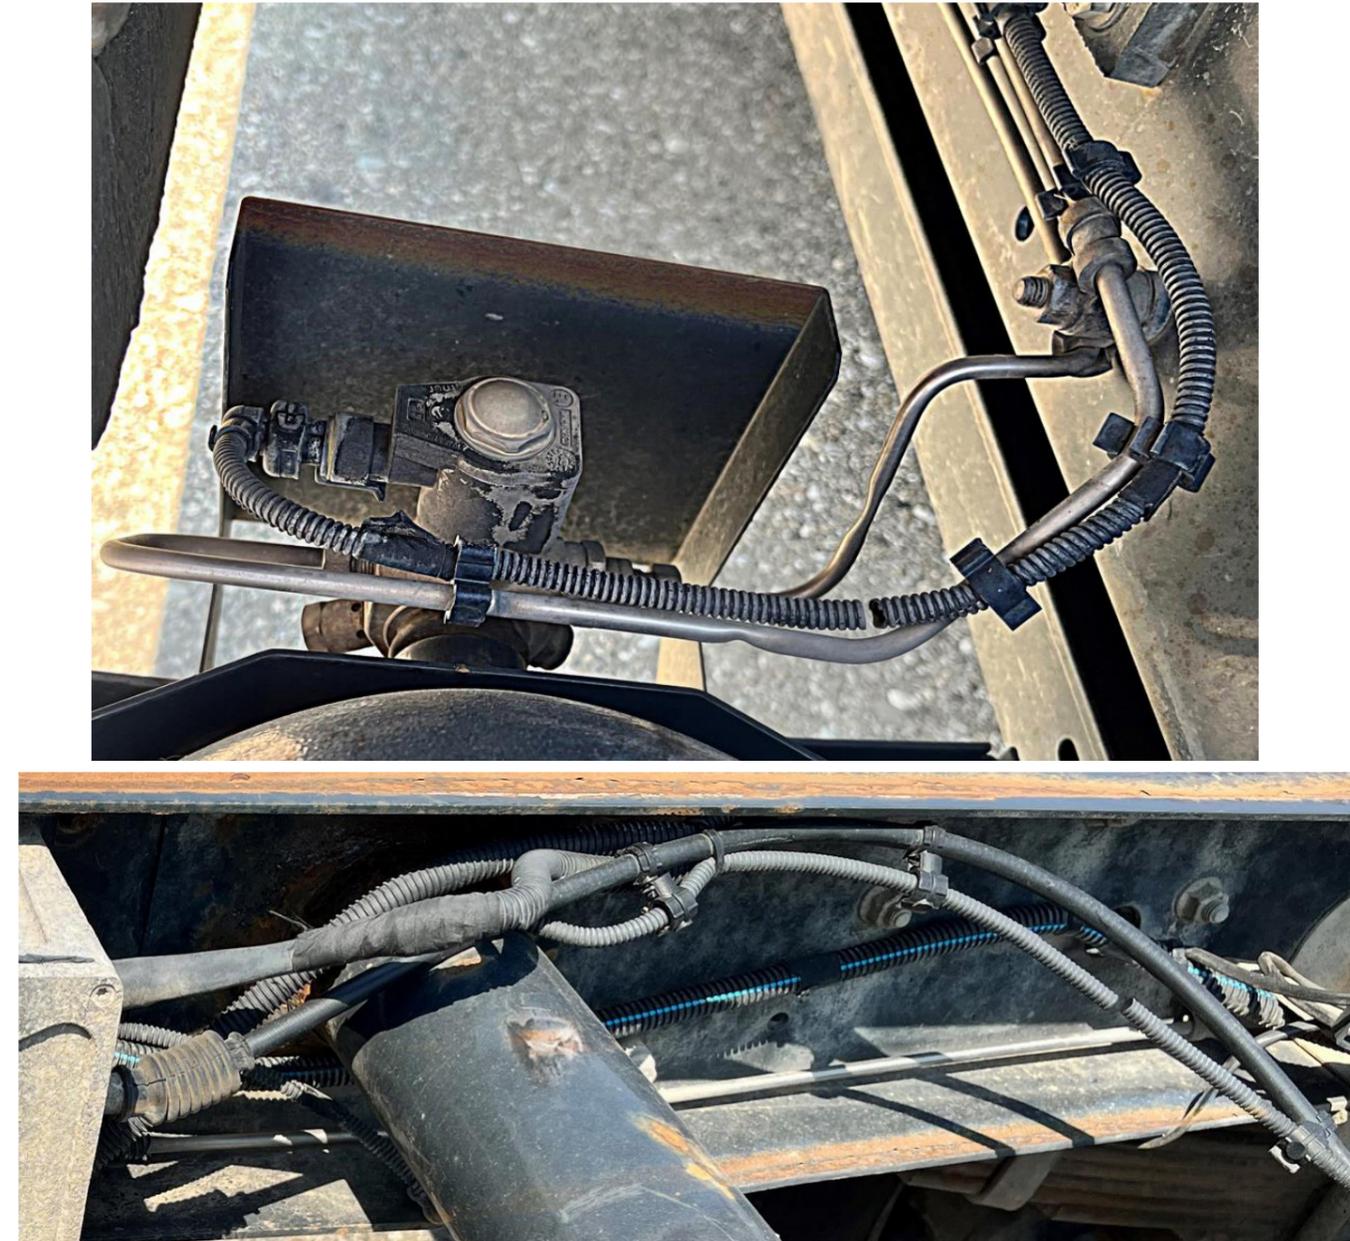
- Ausência de linhas de combustível ou evidências de arranhões profundos → cobrar pela substituição de linhas de combustível
